DIRECTION DE LA QUALITE

404

ENTREES D'EAU

MARS 1966

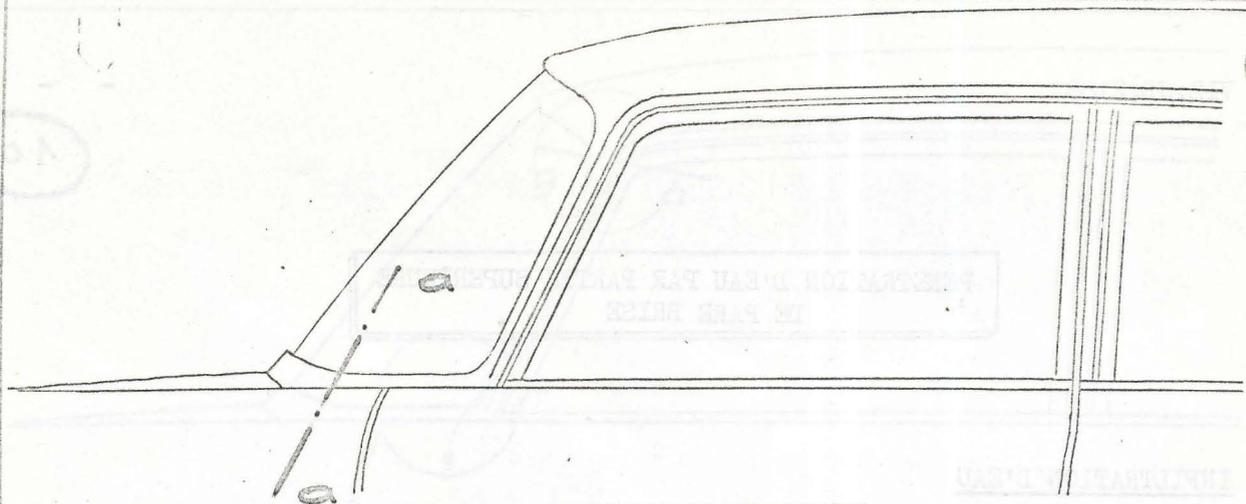
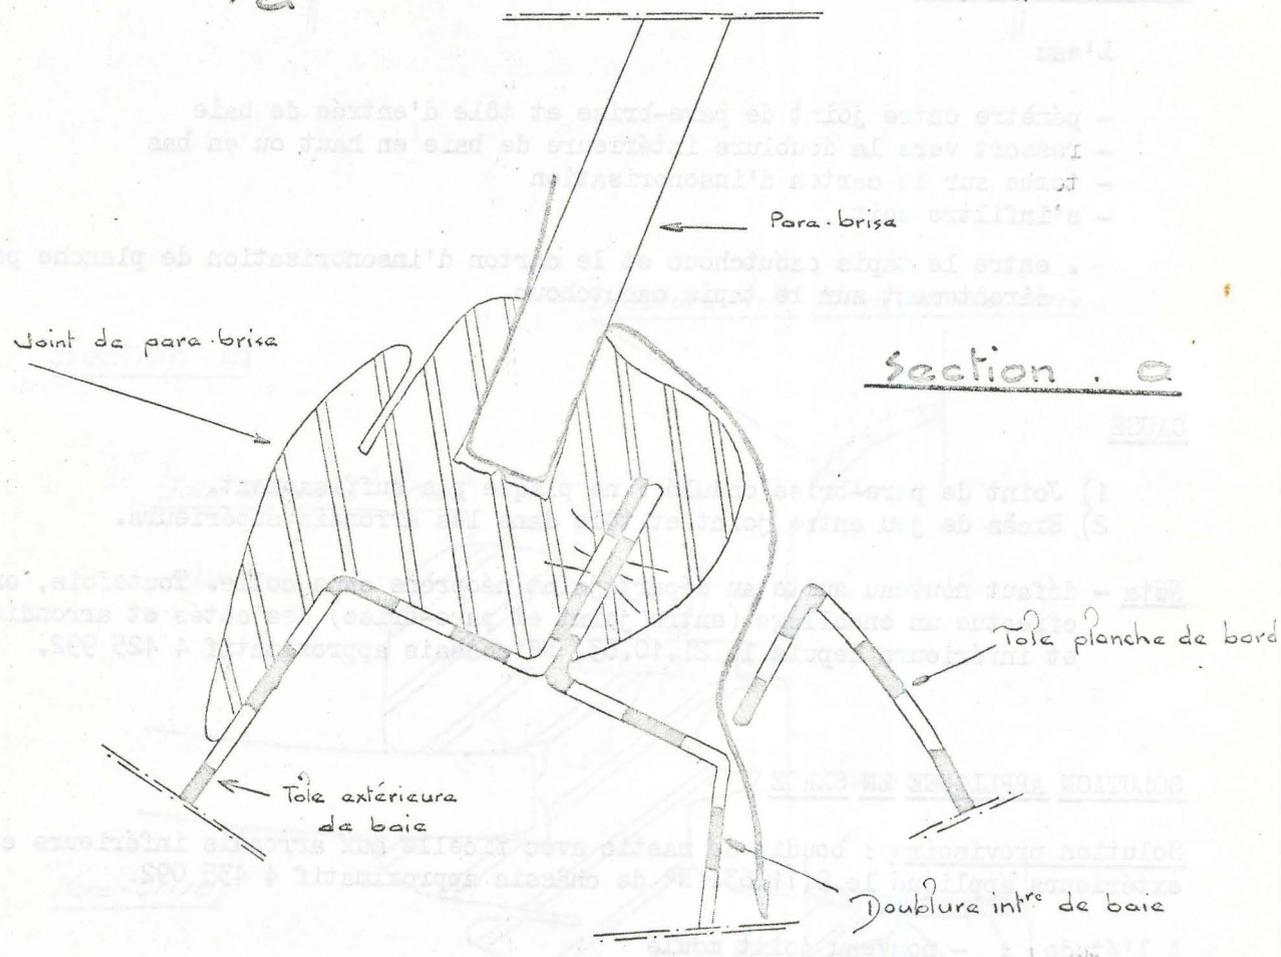
ENTREE D'EAU PAR COIN INFERIEUR DE PARE BRISE

PENETRATION d'EAU PAR COIN INTERIEUR DE

- pénètre entre le joint et le pare-brise
- coule sur la doublure intérieure de baie
- tombe sur le carton d'insonorisation de tablier
- s'infiltré soit :

- 1° - entre le tapis caoutchouc et le panneau d'insonorisation de planche pédale
- 2° - directement sur le tapis caoutchouc de planche pédale

Mauvais encollage du pare-brise, discontinuité du cordon de colle.

Encoller le joint de pare-brise.

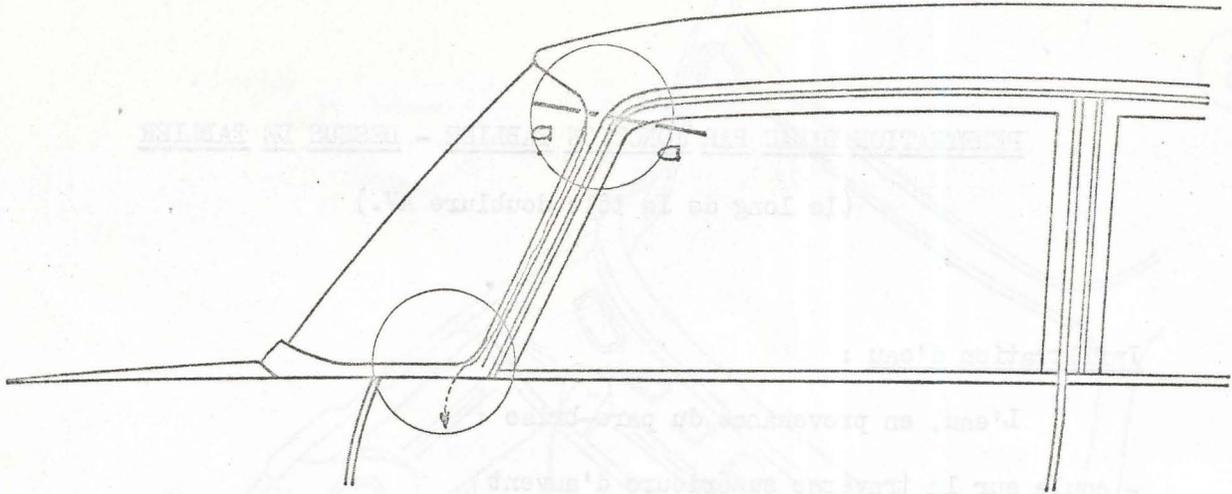
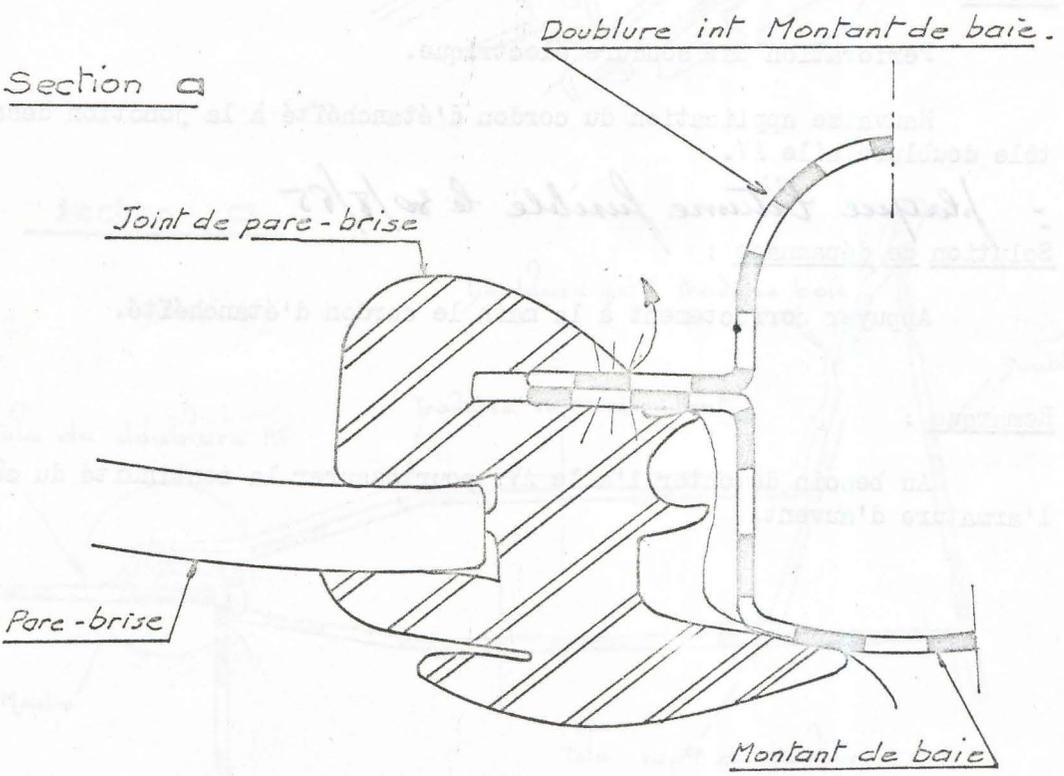
ENTRÉE D'EAU PAR PARTIE SUPÉRIEURE DE PARE-BRISE

PENETRATION D'EAU PAR PARTIE SUPERIEURE
DE PARE BRISE

- pénètre entre joint de pare-brise et tôle d'entrée de baie
- ressort vers la doublure intérieure de baie en haut ou en bas
- tombe sur le carton d'insonorisation
- s'infiltré soit
 - . entre le tapis caoutchouc et le carton d'insonorisation de planche pédale
 - . directement sur le tapis caoutchouc.

- 1) Joint de pare-brise ondulé : ne plaque pas suffisamment.
- 2) Excès de jeu entre joint et tôle dans les arrondis supérieurs.

Nota - défaut nouveau suite au départ joint néoprène sans colle. Toutefois, on effectue un encollage (entre joint et pare-brise) des côtés et arrondis supérieurs et inférieurs depuis le 21.10.63. N° châssis approximatif 4 425 992.

Encoller entre joint et tôle.

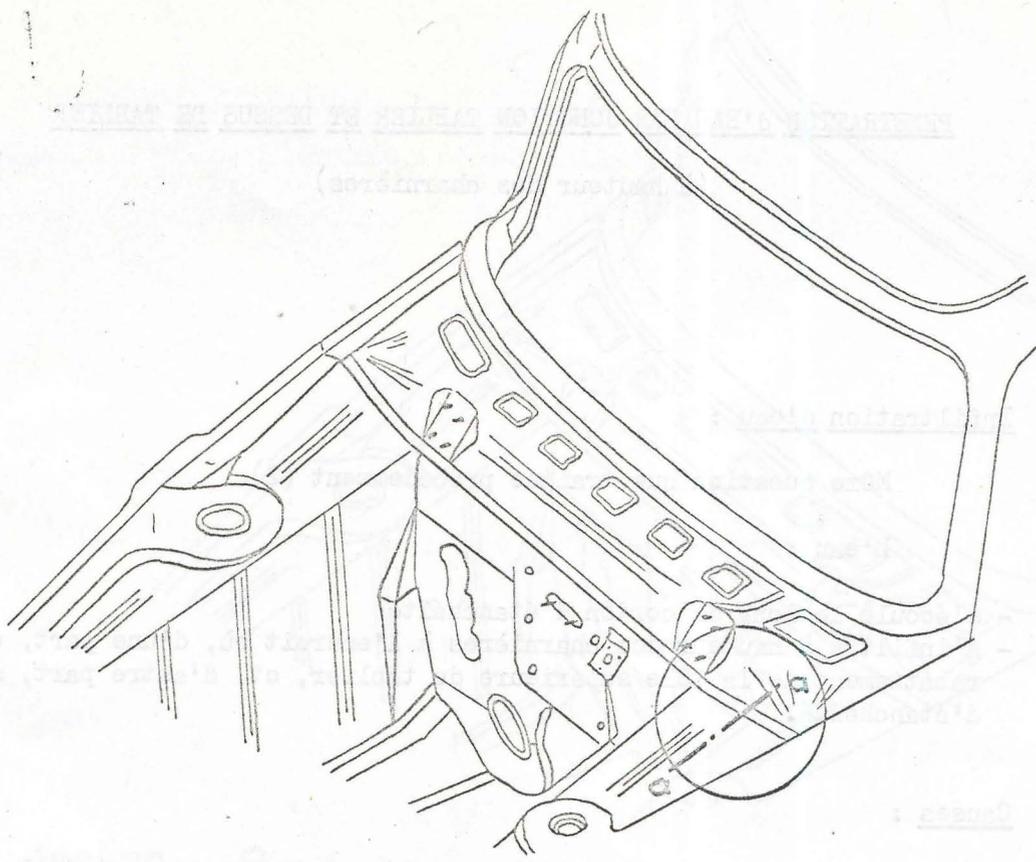
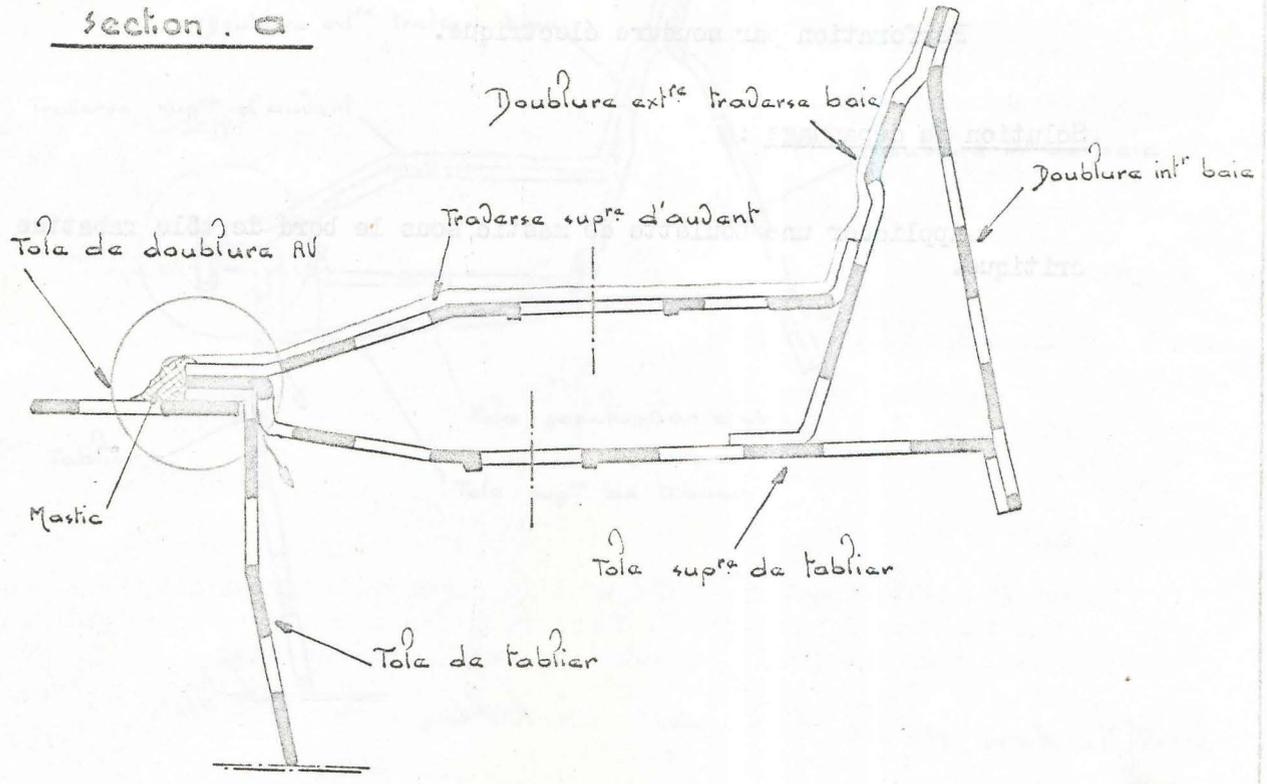
ENTREE D'EAU PAR JONCTION TABLIER / DESSUS DE TABLIER
 le long de la tôle doublure AV

PENETRATION D'EAU PAR JONCTION TABLIER - DESSUS DE TABLIER

- coule sur la traverse supérieure d'auvent
- s'infiltré entre la tôle supérieure de tablier et la tôle de tablier
- tombe le long du tablier
- pénètre sur le panneau d'insonorisation de planche pédale et se répand sur le plancher AV.

Perforation par soudure électrique.

Mauvaise application du cordon d'étanchéité à la jonction dessus de tablier tôle doublure aile AV.

Appuyer correctement à la main le cordon d'étanchéité.

Au besoin démonter l'aile AV. pour assurer la continuité du cordon jusqu'à l'armature d'auvent.

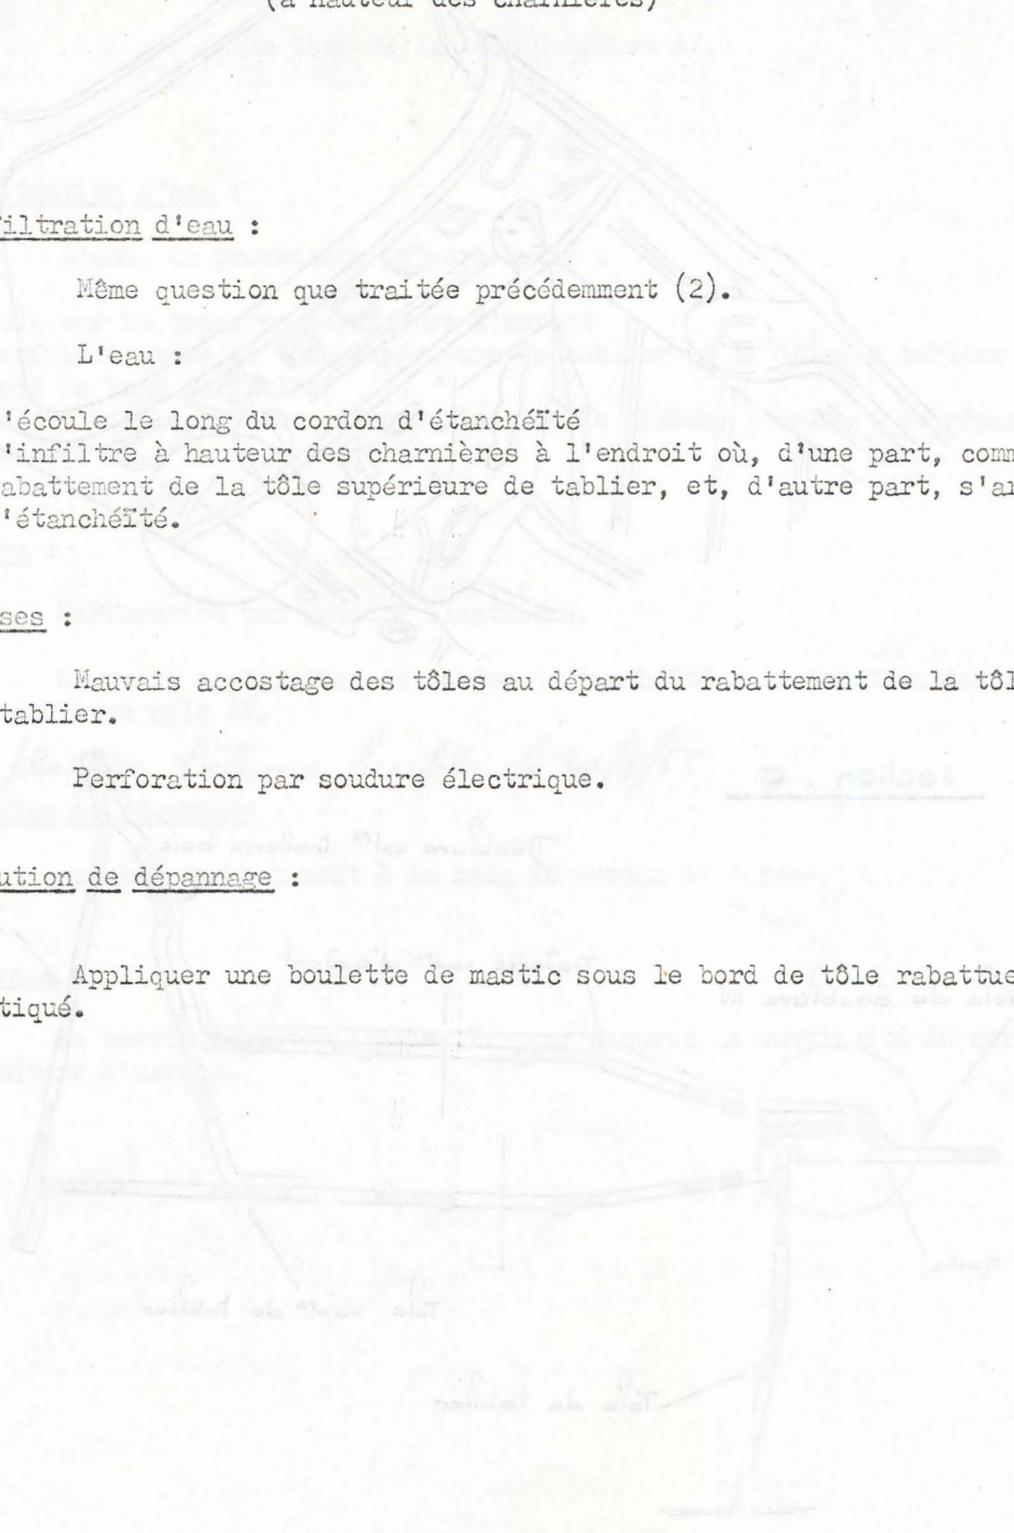
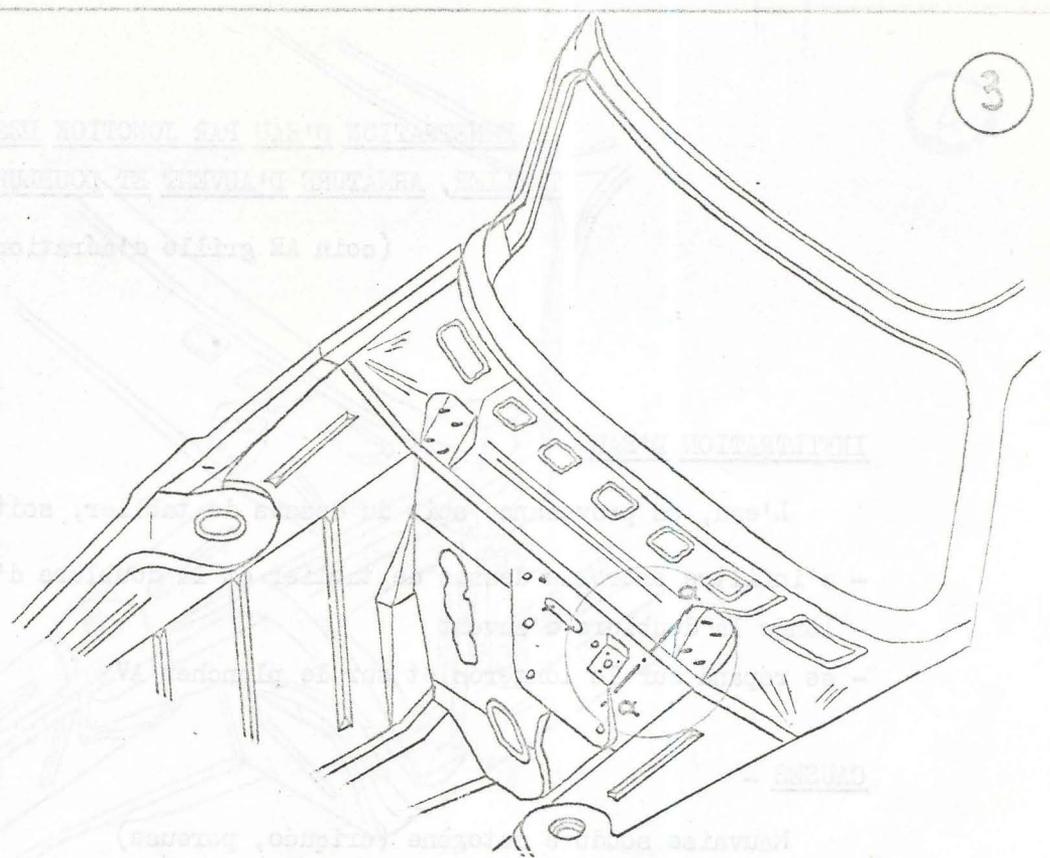
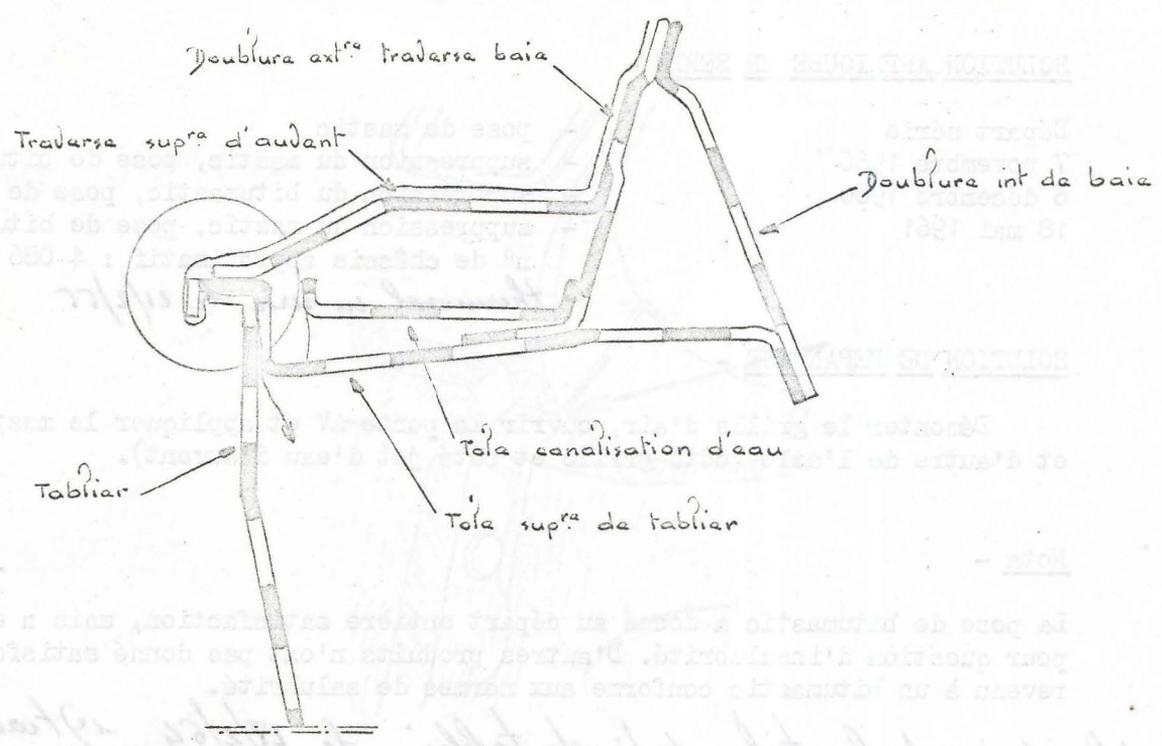
ENTREE D'EAU PAR JONCTION TABLIER ET DESSUS DE TABLIER

PENETRATION d'EAU PAR JONCTION TABLIER ET DESSUS DE TABLIER

- s'écoule le long du cordon d'étanchéité
- s'infiltré à hauteur des charnières à l'endroit où, d'une part, commence le rabattement de la tôle supérieure de tablier, et, d'autre part, s'arrête le cordon d'étanchéité.

Mauvais accostage des tôles au départ du rabattement de la tôle supérieure de tablier.

Perforation par soudure électrique.

Appliquer une boulette de mastic sous le bord de tôle rabattue à l'endroit critique.

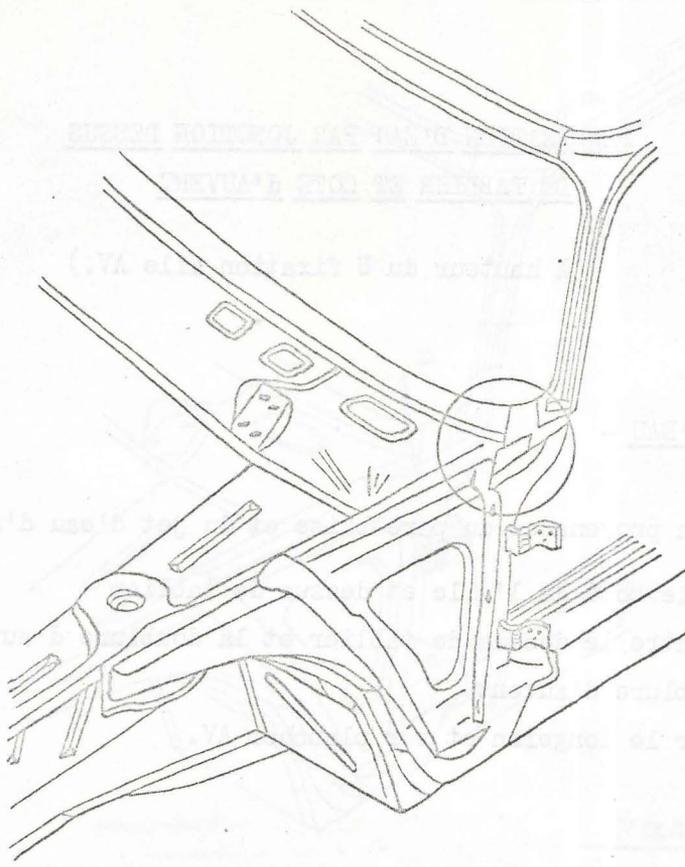
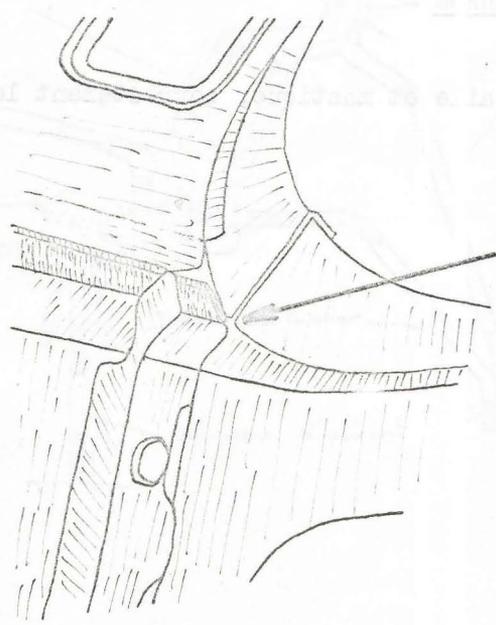
ENTREE D'EAU JONCTION DESSUS DE TABLIER / ARMATURE D'AUVENT
DOUBLURE D'AUVENT (coin AR grille d'aération)

PENETRATION D'EAU PAR JONCTION DESSUS DE
TABLIER, ARMATURE D'AUVENT ET DOUBLURE D'AUVENT

- s'infiltrer entre le dessus de tablier et la doublure d'auvent
- longe la doublure d'auvent
- se répand sur le longeron et sur le plancher AV

Mauvaise soudure autogène (criquée, poreuse)

Mauvais masticage.

Démonter le grille d'air, ouvrir la porte AV et appliquer le mastic de part et d'autre de l'aile (côté grille et côté jet d'eau d'auvent).

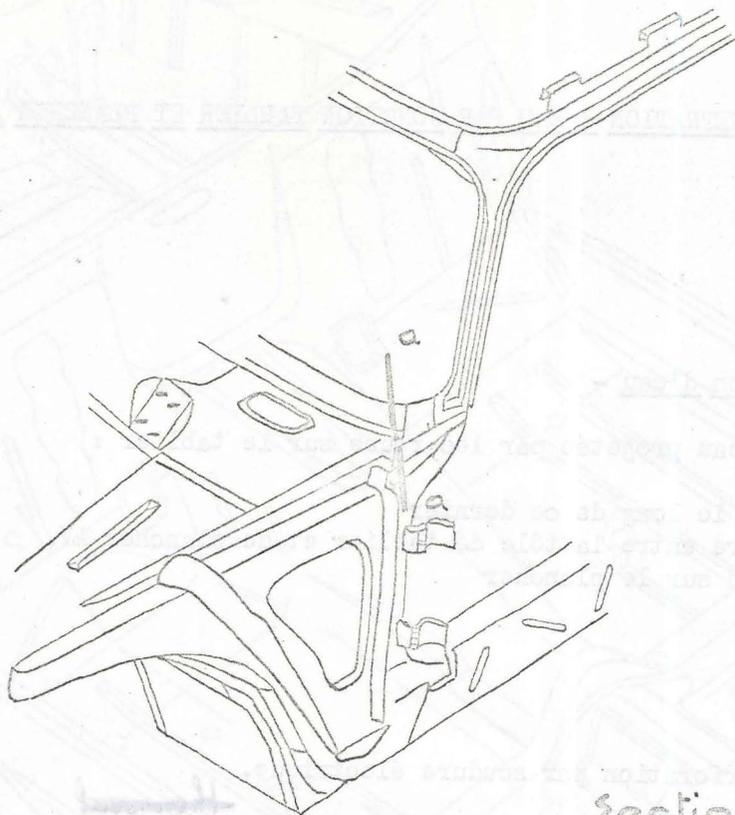
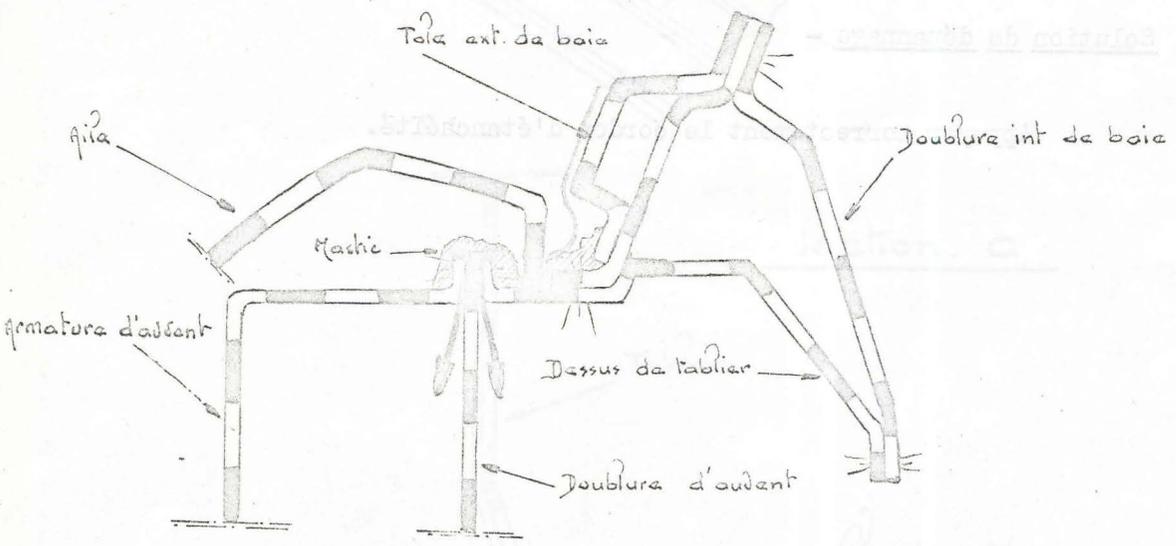
ENTREE D'EAU PAR JONCTION DESSUS DE TABLIER ET COTE D'AUVENT
 a hauteur du U fixation aile AV

PENETRATION D'EAU PAR JONCTION DESSUS
DE TABLIER ET COTE d'AUVENT

- coule entre le bord de l'aile et dessus de tablier
- s'infiltré entre le dessus de tablier et la doublure d'auvent
- longe la doublure d'auvent
- se répand sur le longeron et sur plancher AV.

Mauvaise soudure autogène (criquée, poreuse).

Démonter l'aile et mastiquer correctement les jonctions de tôles.

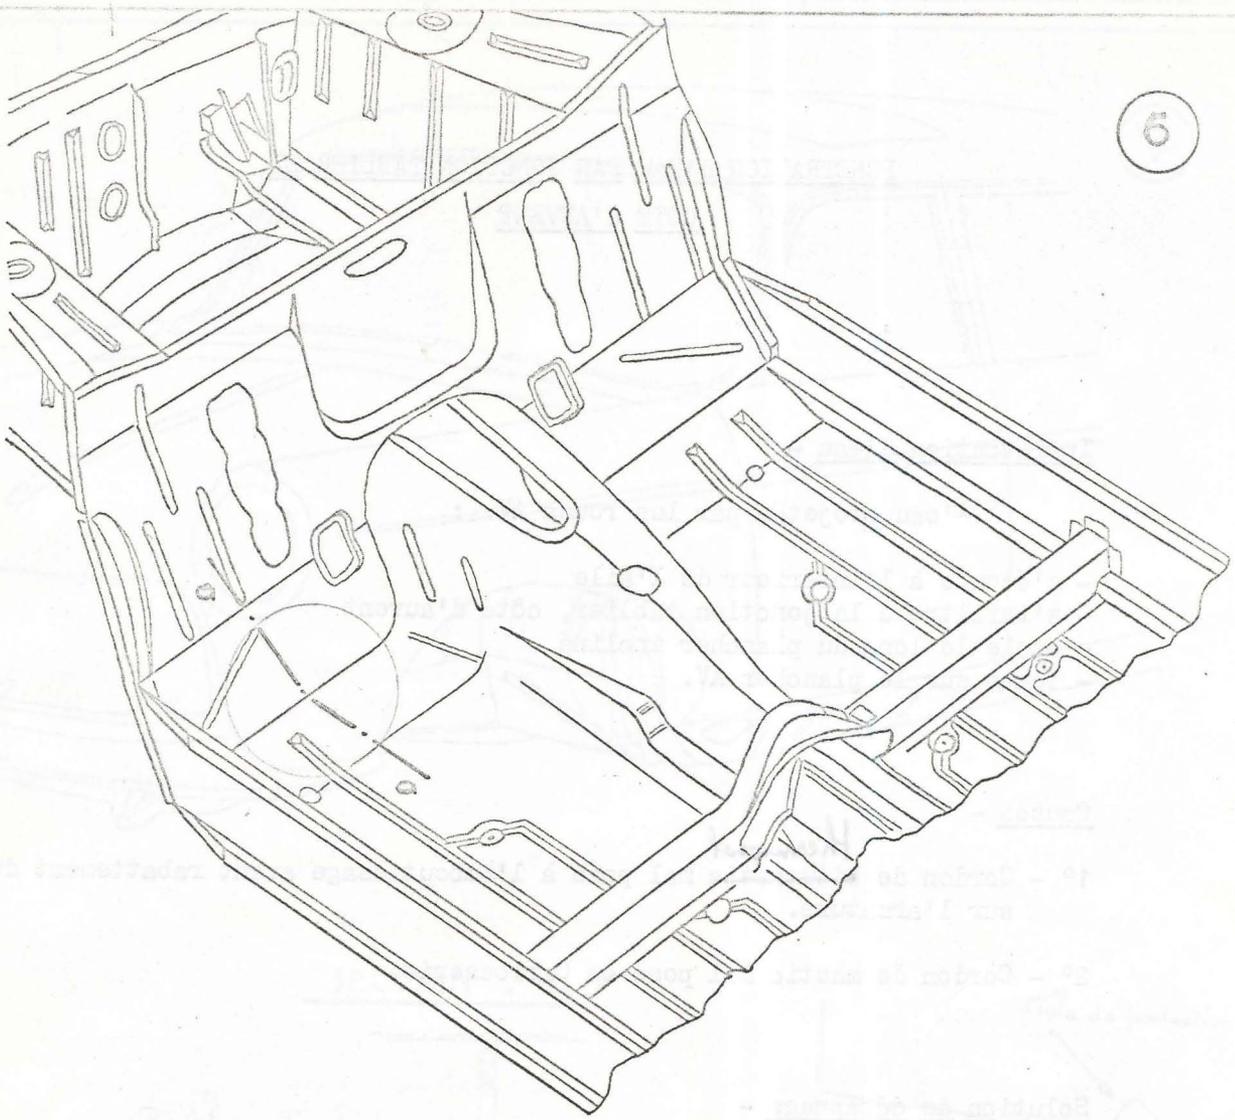
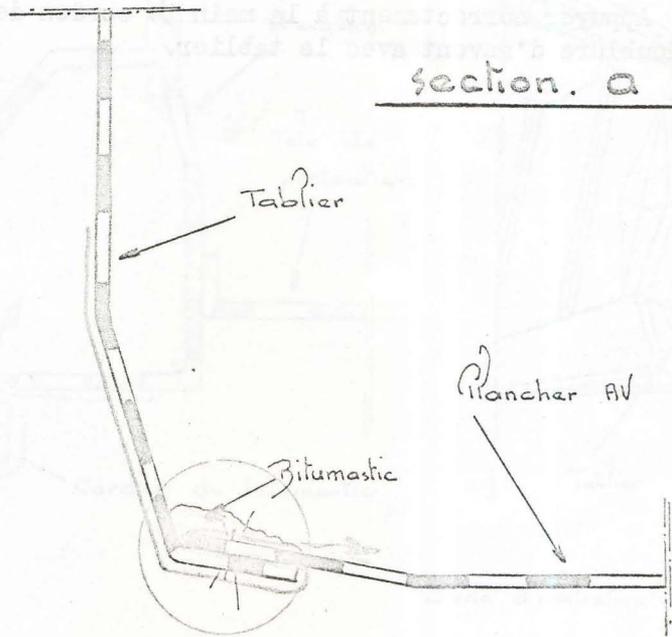
ENTREE D'EAU PAR JONCTION TABLIER ET PLANCHER AV .

PENETRATION d'EAU PAR JONCTION TABLIER ET PLANCHER AV.

- s'écoule le long de ce dernier
- s'infiltré entre la tôle de tablier et de plancher AV.
- se répand sur le plancher

Perforation par soudure électrique.

Mauvaise application du cordon de ~~théroux~~ bitumestie.

Appuyer correctement le cordon d'étanchéité.

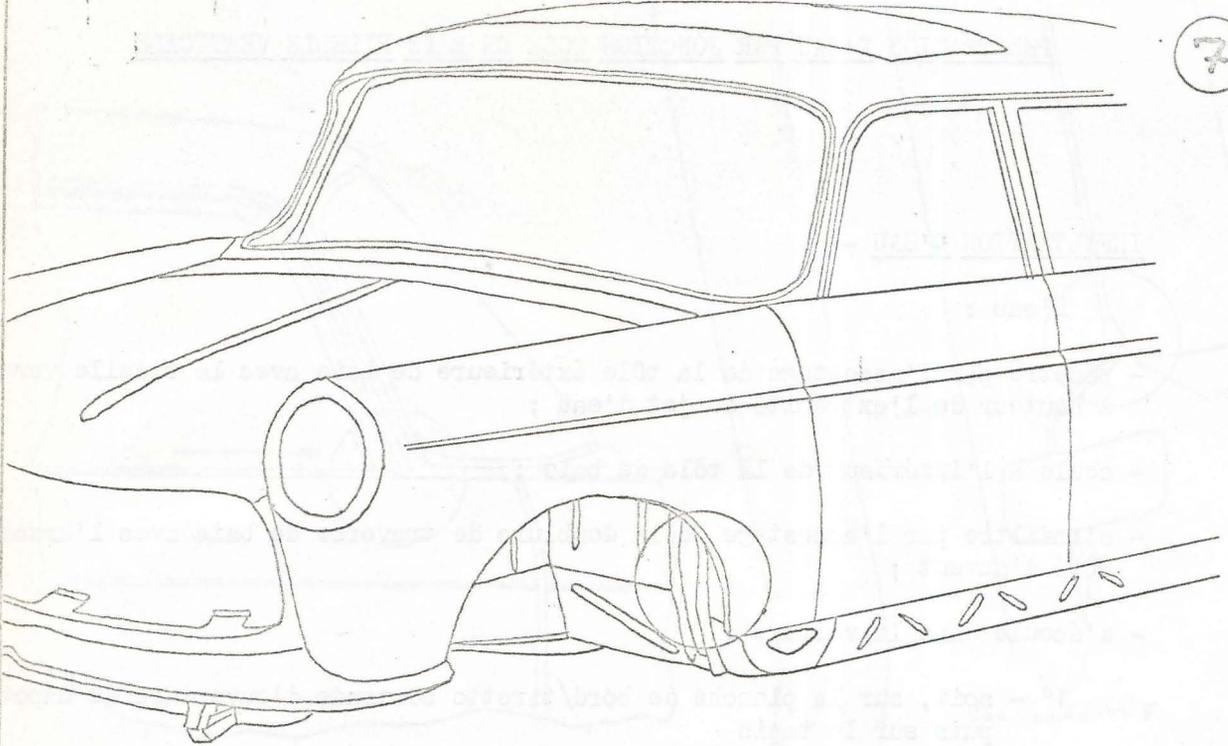
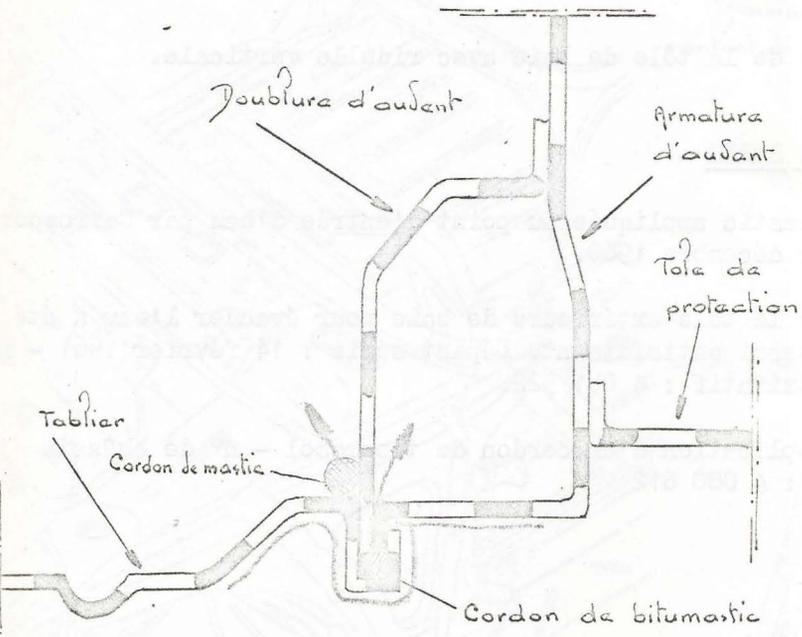
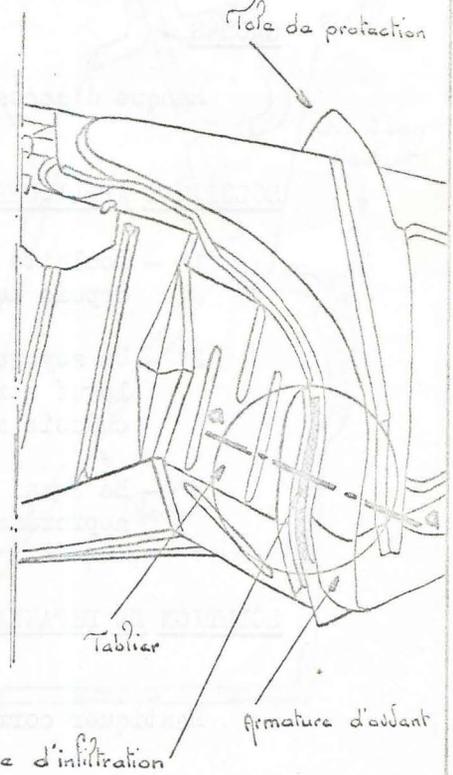
ENTREE D'EAU PAR JUNCTION TABLIER ET COTE D'AUVENT

PENETRATION d'EAU PAR JONCTION TABLIER ET

- s'écoule à l'intérieur de l'aile
- s'infiltré à la jonction tablier, côté d'auvent
- coule le long du plancher incliné
- tombe sur le plancher AV.

- 1° - Cordon de ^{thermostat}~~bitumastic~~ mal posé à l'Emboutissage avant rabattement du tablier sur l'armature.
- 2° - Cordon de mastic mal posé en Carrosserie.

Appuyer correctement à la main le cordon de mastic le long de l'accostage de la doublure d'auvent avec le tablier.

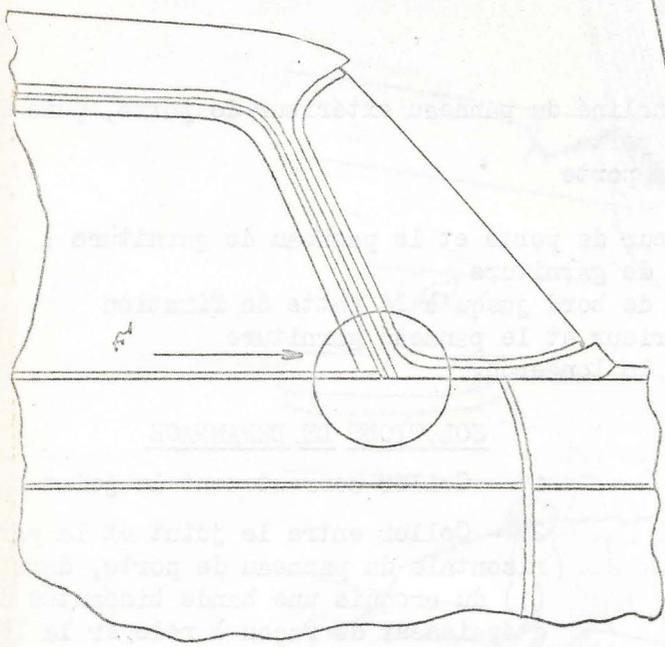
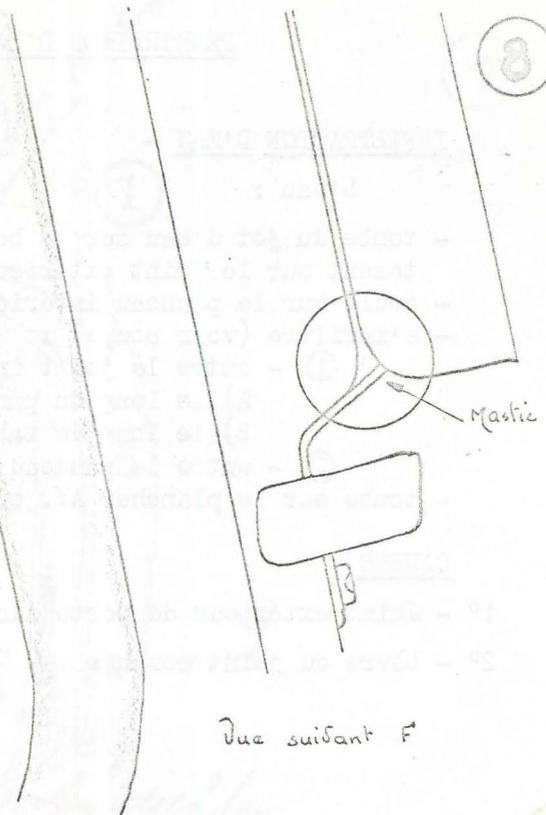
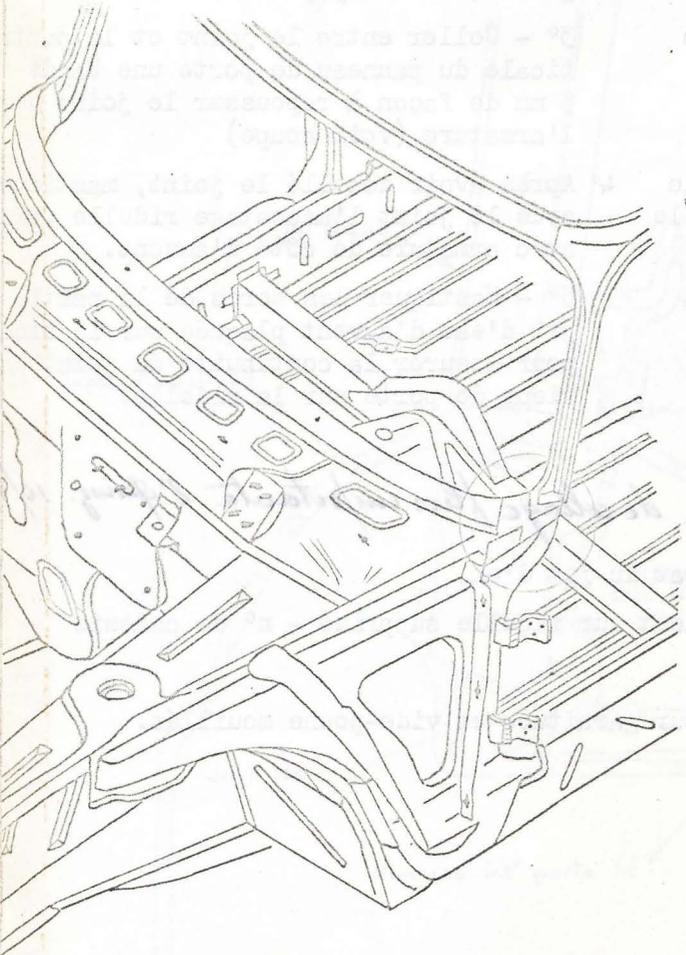
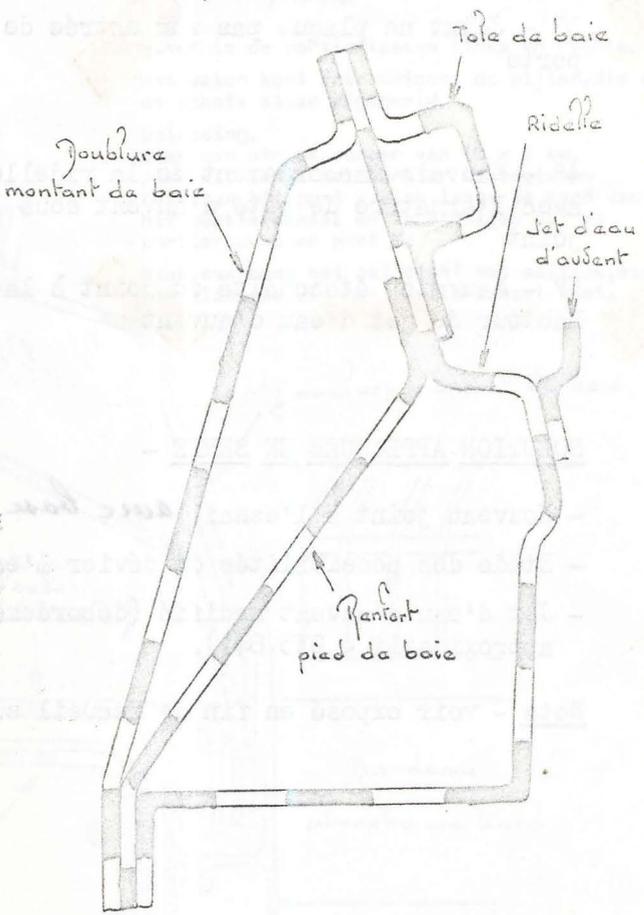
ENTREE D'EAU PAR JONCTION TOLE DE BAIE / RIDELLE VERTICALE

- pénètre par l'accostage de la tôle extérieure de baie avec la ridelle verticale à hauteur de l'extrémité du jet d'eau ;
- coule à l'intérieur de la tôle de baie ;
- s'infiltré par l'accostage de la doublure de traverse de baie avec l'armature côté d'auvent ;
- s'écoule dans la voiture :
 - 1° - soit, sur la planche de bord/tirette commande d'ouverture de capot, puis sur le tapis
 - 2° - soit, le long de la tresse du joint intérieur de porte sur la garniture intérieure du longeron et sous le tapis.

Manque d'accostage de la tôle de baie avec ridelle verticale.

Mastiquer correctement l'entrée d'eau (endroit repéré sur le dessin).

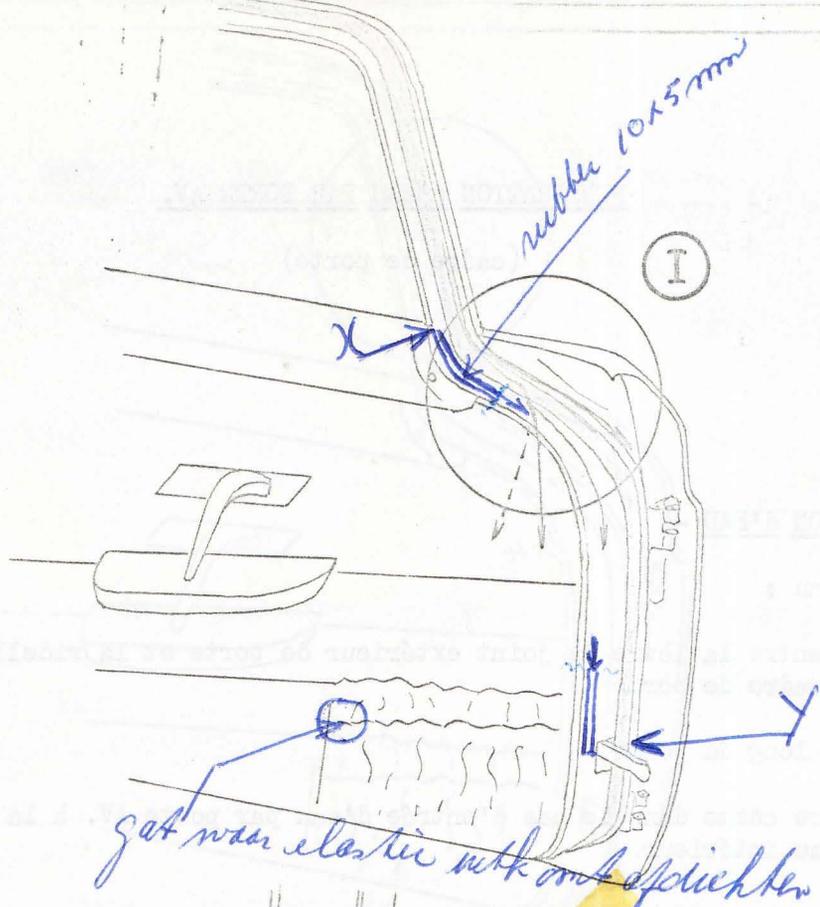
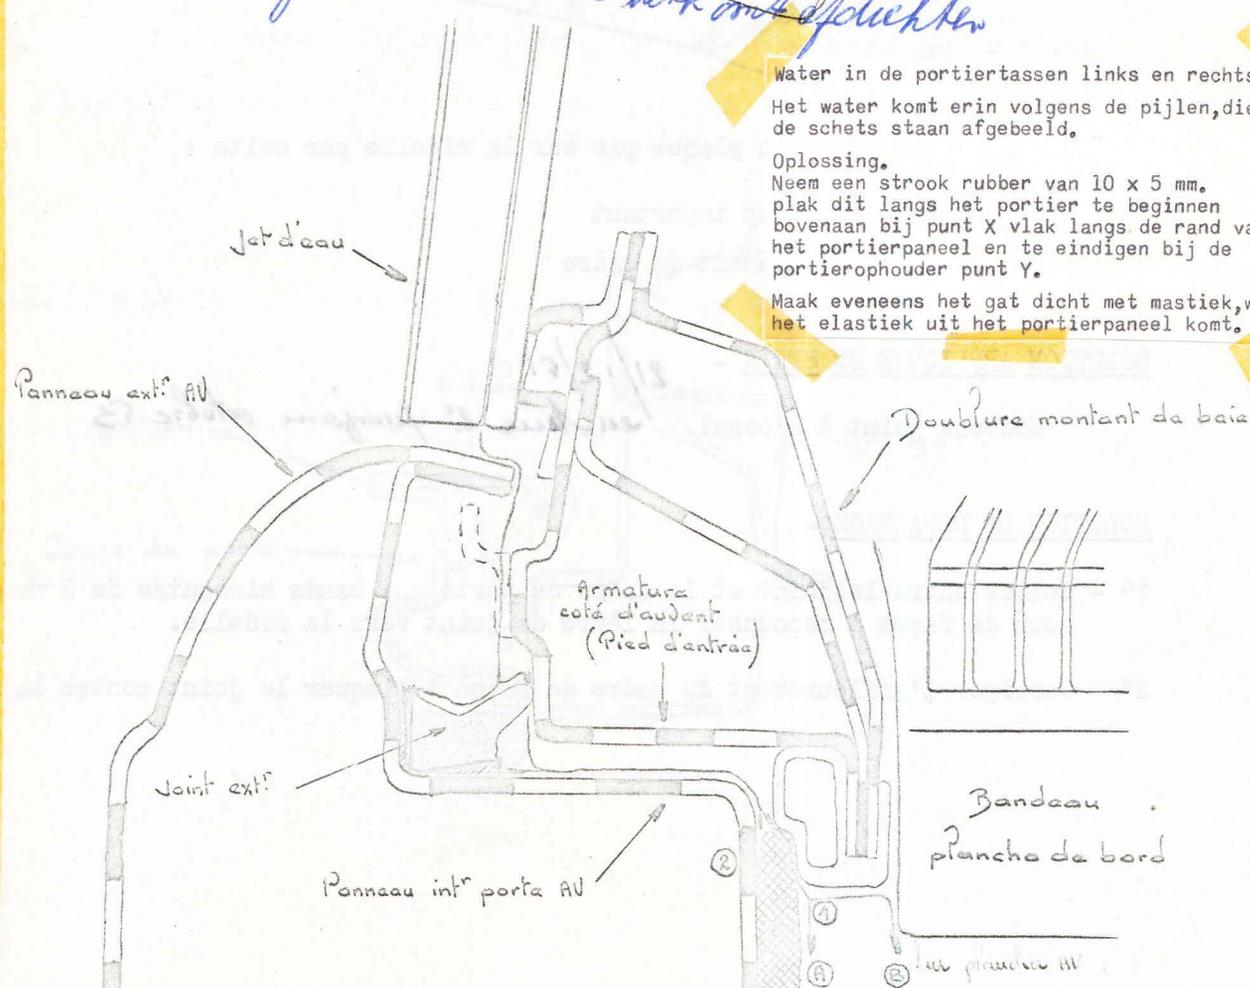
ENTREE D'EAU PAR PORTE AV (Panneau de porte)

- tombe du jet d'eau sur le bord incliné du panneau extérieur de porte, puis directement sur le joint extérieur de porte
- coule sur le panneau intérieur de porte
- s'infiltré (voir coupe) :
 - ① - entre le joint intérieur de porte et le panneau de garniture :
 - A) le long du panneau de garniture
 - B) le long du tableau de bord jusqu'à la patte de fixation
 - ② - entre le panneau intérieur et le panneau garniture
- tombe sur le plancher AV. ou sur le longeron.

- 1° - Joint extérieur de porte décollé
- 2° - Lèvre du joint couchée
- 3° - Joint ne plaque pas sur entrée de porte
- 4° - Mauvais raccordement de la ridelle avec l'armature de côté d'auvent sous le joint
- 5° - Mauvaise étanchéité du joint à la hauteur du jet d'eau d'auvent

Water in de portiertassen links en rechts.
 Het water komt erin volgens de pijlen, die op de schets staan afgebeeld.

- 1° - Coller correctement le joint
- 2° - Coller entre le joint et la partie horizontale du panneau de porte, dans la zone (1) du croquis une bande biseautée de 2-3mm d'épaisseur de façon à relever la lèvre du joint (voir coupe).
- 3° - Coller entre le joint et la partie verticale du panneau de porte une bande de 2-3 mm de façon à repousser le joint vers l'armature (voir coupe)
- 4° Après avoir décollé le joint, mastiquer sous le joint l'accostage ridelle verticale avec armature de côté d'auvent.
- 5° - Mastiquer les bords de la partie du jet d'eau d'auvent plaquée sur la ridelle pour assurer la continuité du joint extérieur de porte sur la ridelle.

Oplossing.
 Neem een strook rubber van 10 x 5 mm, plak dit langs het portier te beginnen bovenaan bij punt X vlak langs de rand van het portierpaneel en te eindigen bij de portierophouder punt Y.

Maak eveneens het gat dicht met mastiek, waar het elastiek uit het portierpaneel komt.

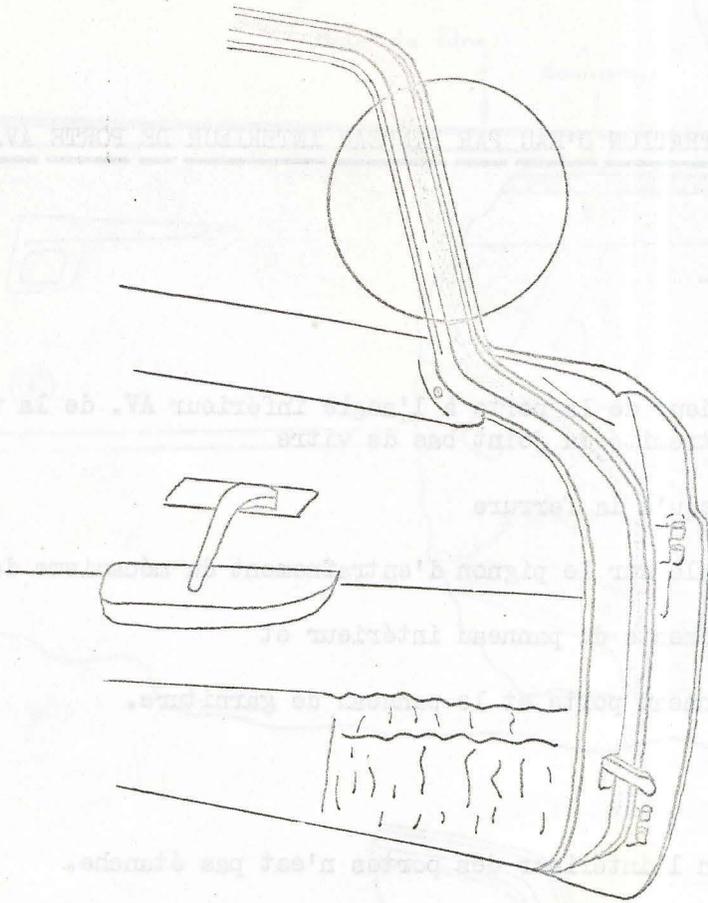
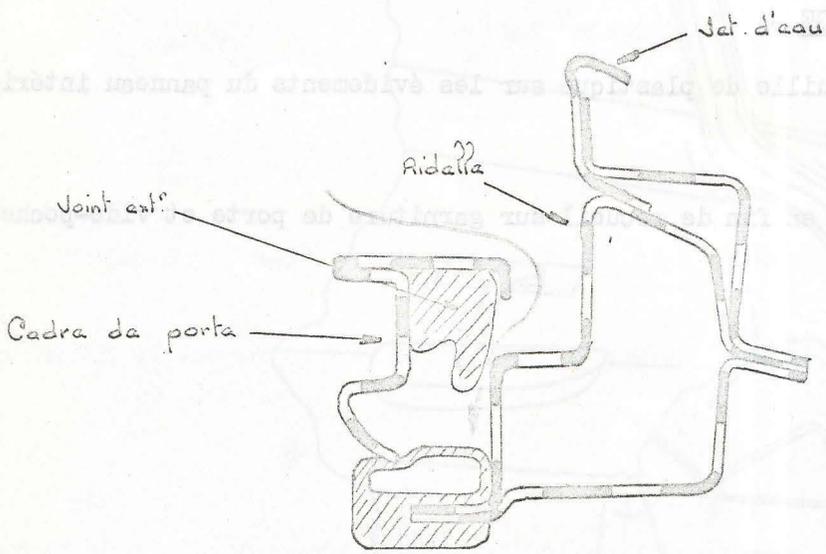
ENTREE D'EAU PAR PORTE AV (Cadra da porta)

- pénètre entre la lèvres du joint extérieur de porte et la ridelle verticale le long du cadre de porte
- coule le long du joint
- s'infiltré comme dans le cas d'entrée d'eau par porte AV. à la partie supérieure de panneau intérieur.

Le joint de porte ne plaque pas sur la ridelle par suite :

- 1° - d'un jeu de porte trop important
- 2° - d'un mauvais affleurement du cadre

- 1° - Coller entre le joint et le cadre de porte une bande biseautée de 2 mm d'épaisseur de façon à repousser la lèvres du joint vers la ridelle.
- 2° - Corriger l'affleurement du cadre de façon à plaquer le joint contre la ridelle.

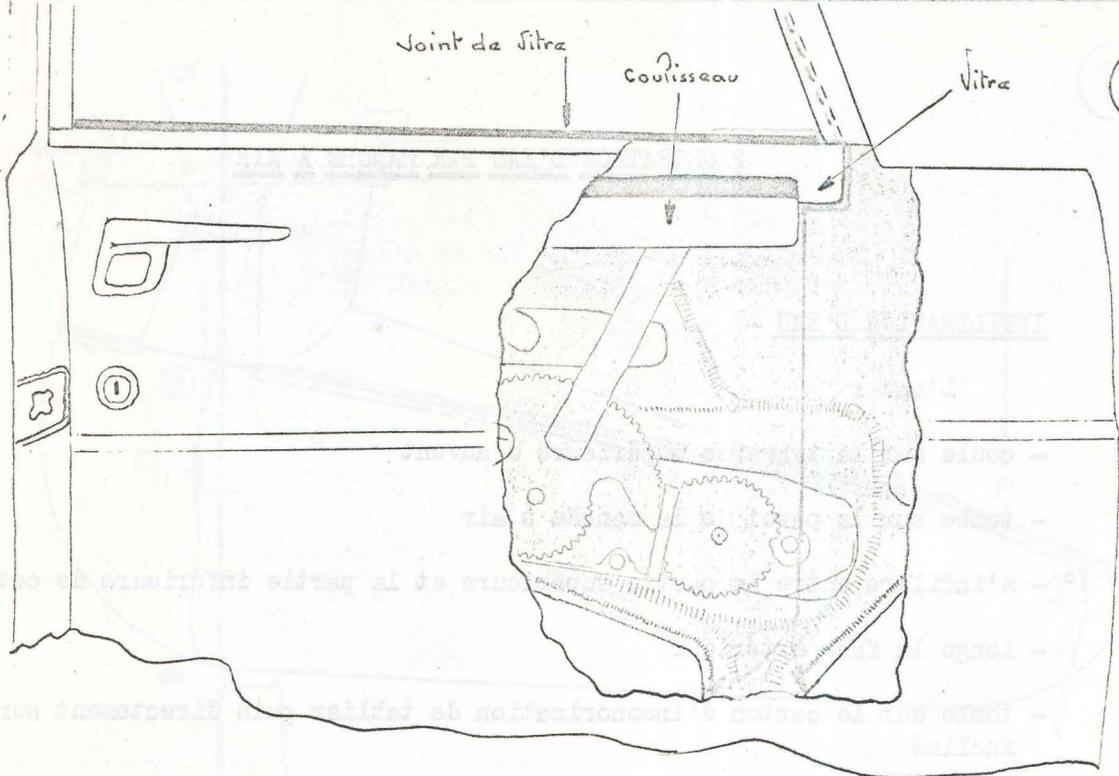
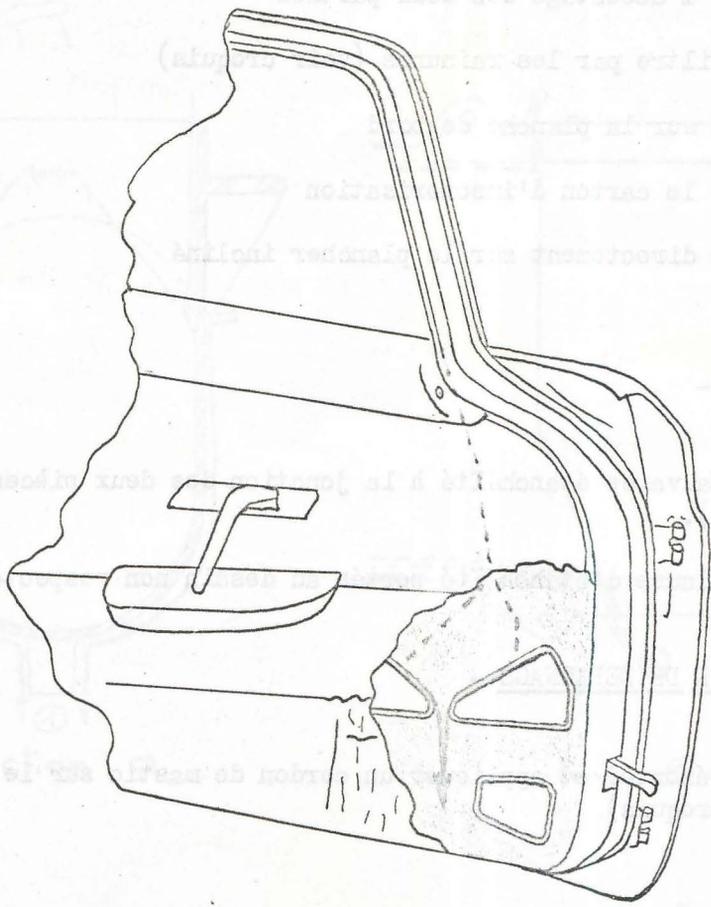
ENTREE D'EAU PAR PANNEAU INT. DE PORTE AV

- pénètre à l'intérieur de la porte à l'angle inférieur AV. de la vitre, entre l'encadrement et l'extrémité du joint bas de vitre
- longe la vitre jusqu'à la ferrure
- tombe à la verticale sur le pignon d'entraînement du mécanisme de lève-vitre
- débouche aux évidements du panneau intérieur et
- coule entre le panneau porte et le panneau de garniture.

Par conception l'intérieur des portes n'est pas étanche.

Coller une feuille de plastique sur les évidements du panneau intérieur de porte.
