DIRECTION DE LA QUALITE

404

ENTREES D'EAU

MARS 1966

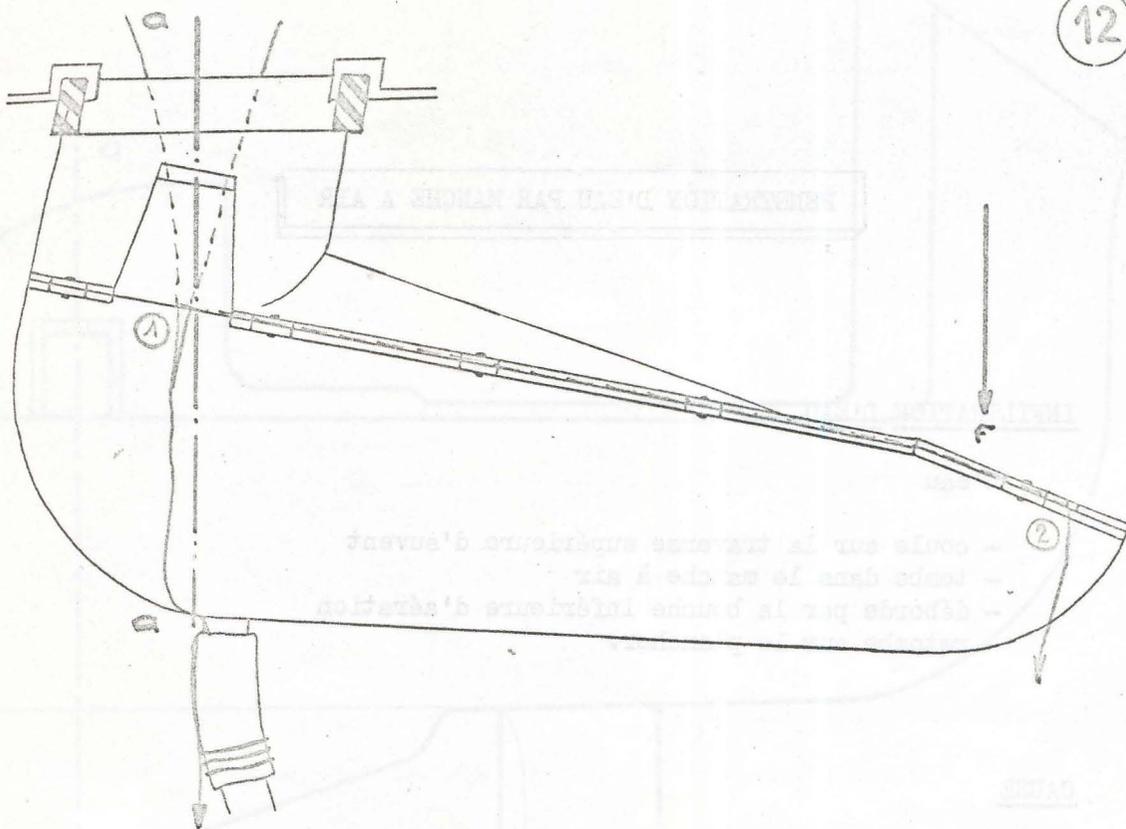
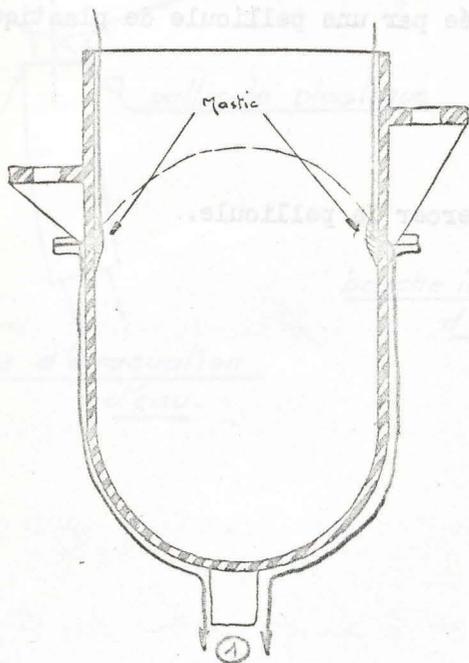
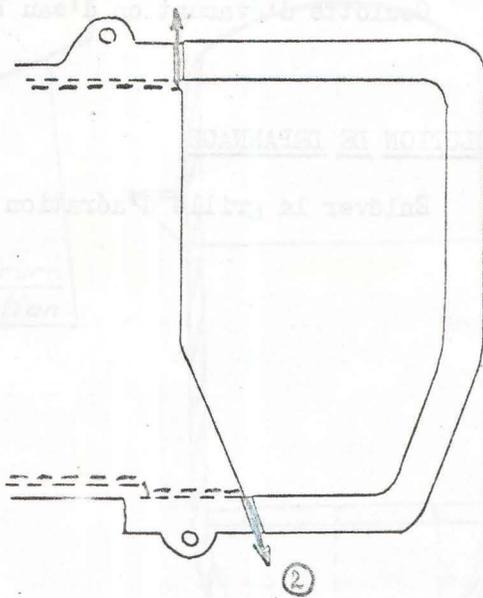
ENTREE D'EAU PAR MANCHE A AIR (1)

- coule sur la traverse supérieure d'auvent
- tombe sur la paroi de la manche à air
- 1° - s'infiltré entre la partie supérieure et la partie inférieure de cette pièce
- longe la face extérieur
- tombe sur le carton d'insonorisation de tablier puis directement sur le plancher incliné
- 2° - longe l'accostage des deux parties
- s'infiltré par les rainures (voir croquis)
- coule sur la planche de bord
- longe le carton d'insonorisation
- tombe directement sur le plancher incliné

Mauvaise étanchéité à la jonction des deux pièces (voir points 1 et 2 sur croquis).

Clause d'étanchéité portée au dessin non respectée par le fournisseur.

Démonter et appliquer un cordon de mastic sur le pourtour de la manche à air (voir croquis)

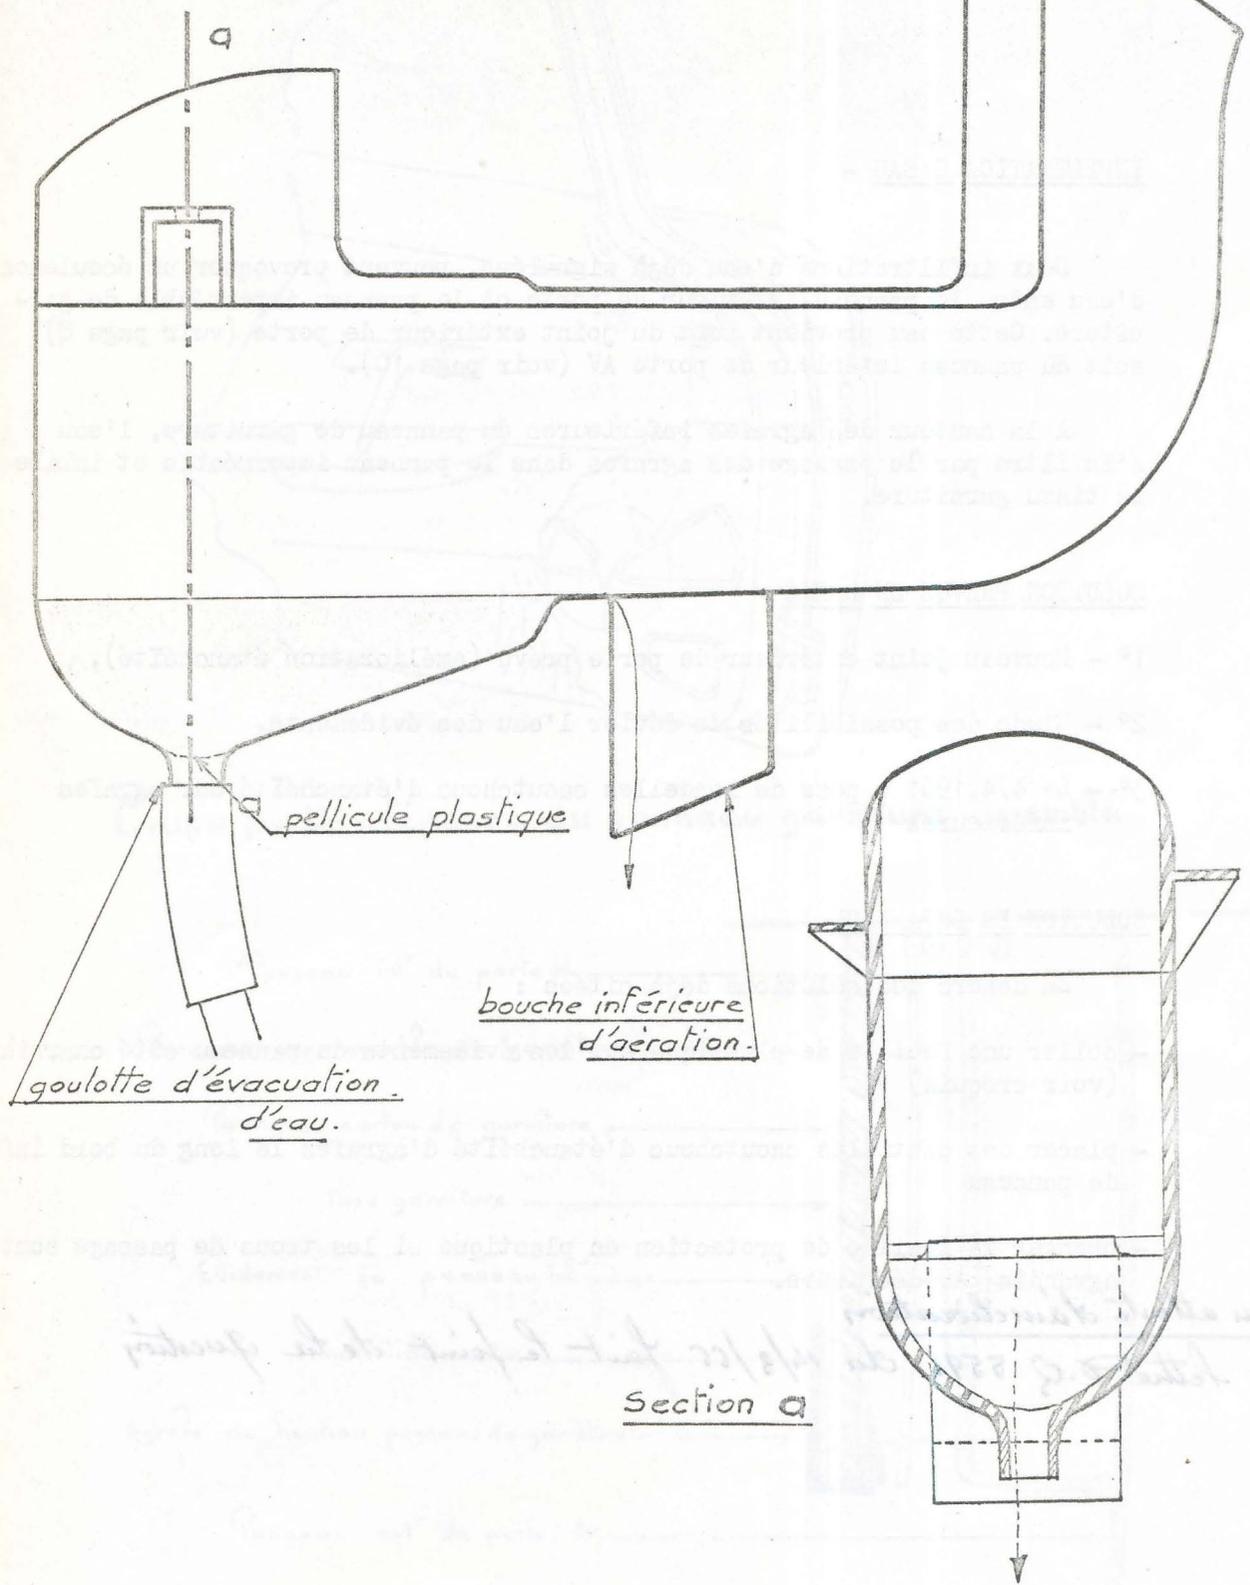
ENTRÉE D'EAU PAR MANCHE A AIR (2)

- coule sur la traverse supérieure d'auvent
- tombe dans le manche à air
- déborde par la bouche inférieure d'aération
- retombe sur le plancher.

Goulotte d'évacuation d'eau bouchée par une pellicule de plastique.

Enlever la grille d'aération et percer la pellicule.

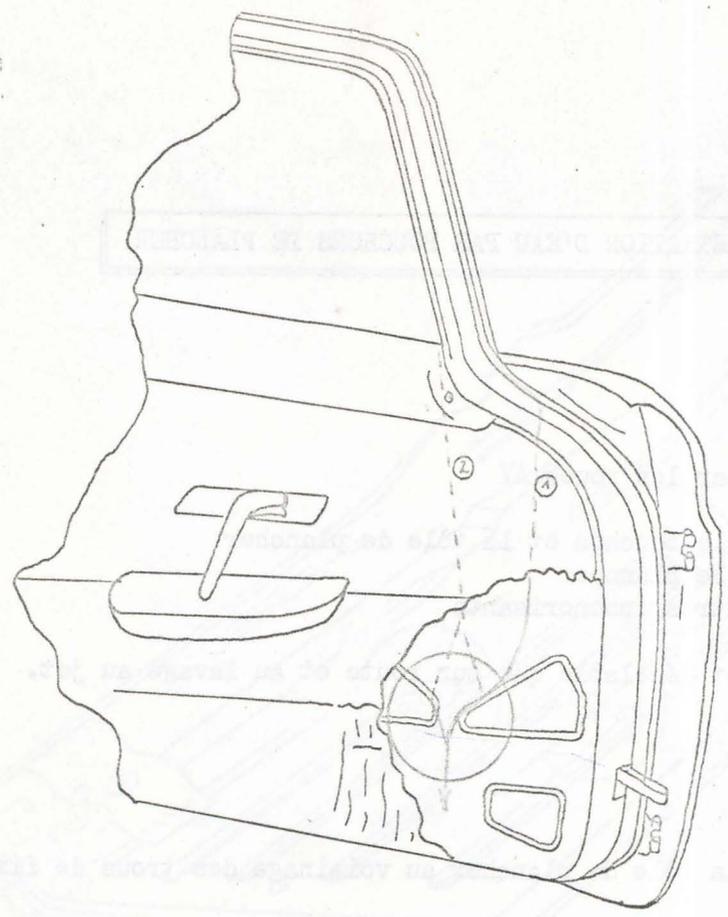
Deux infiltrations d'eau déjà signalées, peuvent provoquer un écoulement d'eau entre le panneau intérieur de porte et le panneau imperméable de garniture. Cette eau provient soit du joint extérieur de porte (voir page 8) soit du panneau intérieur de porte AV (voir page 10).

A la hauteur des agrafes inférieures du panneau de garniture, l'eau s'infiltré par le passage des agrafes dans le panneau imperméable et imbibe le tissu garniture.

- coller une feuille de plastique sur les évidements du panneau côté charnière (voir croquis)
- placer des pastilles caoutchouc d'étanchéité d'agrafes le long du bord inférieur de panneau
- changer la feuille de protection en plastique si les trous de passage sont agrandis par déchirure.

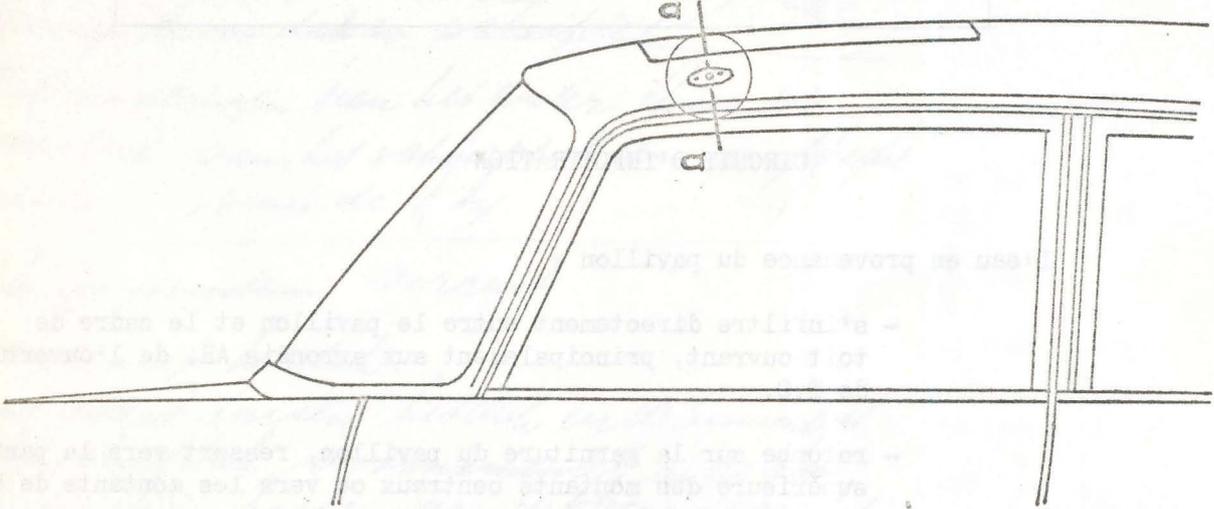
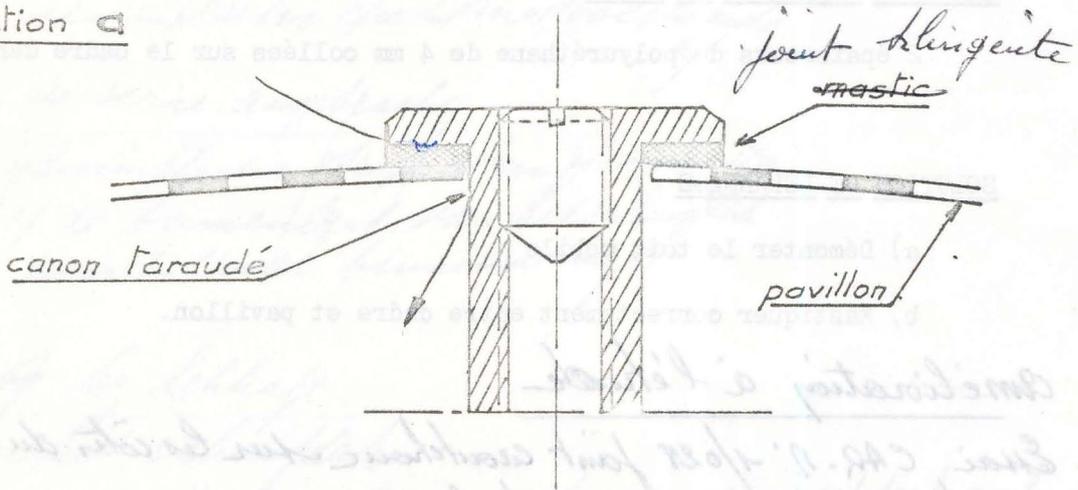
ENTRÉE D'EAU PAR CANONS TARAUDÉS DE PAVILLON OUVRANT

- coule sur le pavillon
- s'infiltré, soit entre le canon taraudé et le pavillon, soit directement par les vis de fixation du canon taraudé.

- 1) Insuffisance de mastic entre canon taraudé et pavillon
- 2) Insuffisance de serrage des vis de fixation du canon taraudé.

Desserrer les vis si celles-ci sont serrées.

Faire un masticage entre le canon taraudé et pavillon

Resserrer correctement les 2 vis.

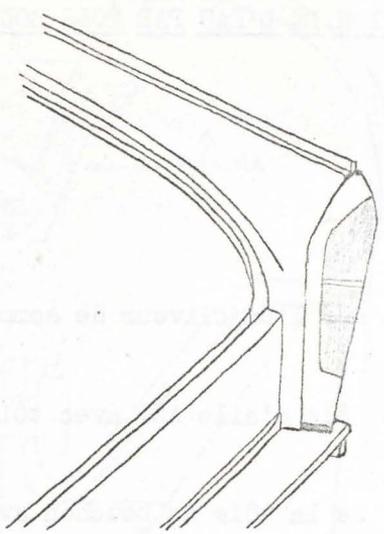
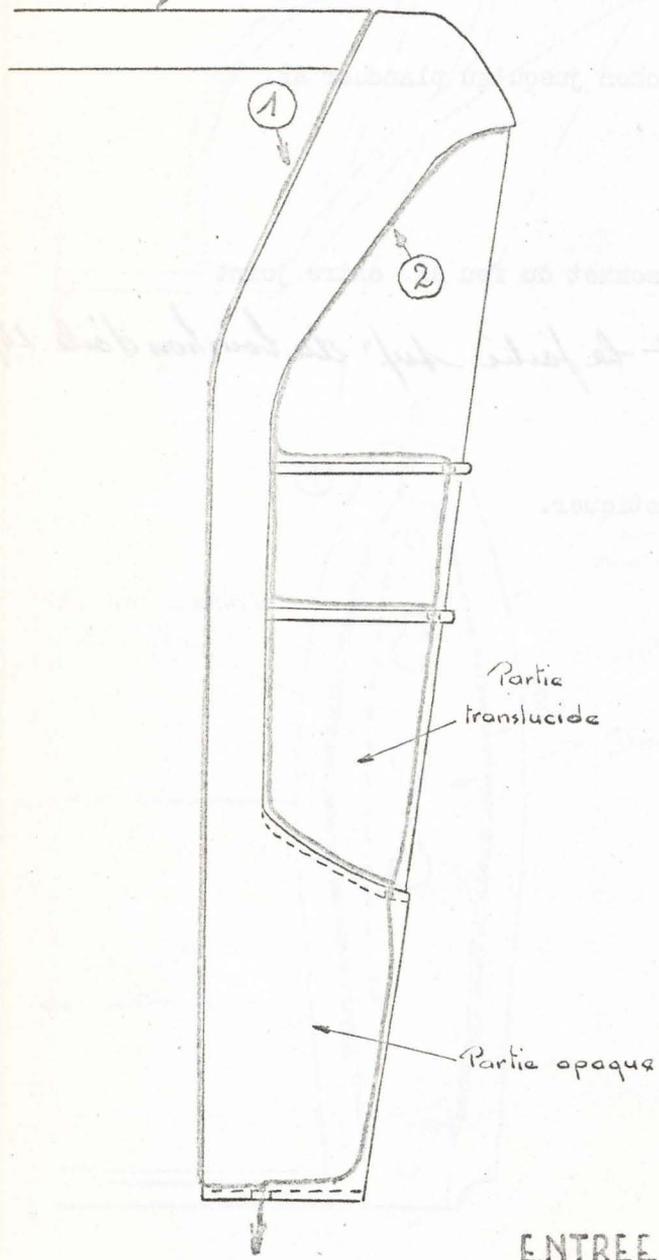
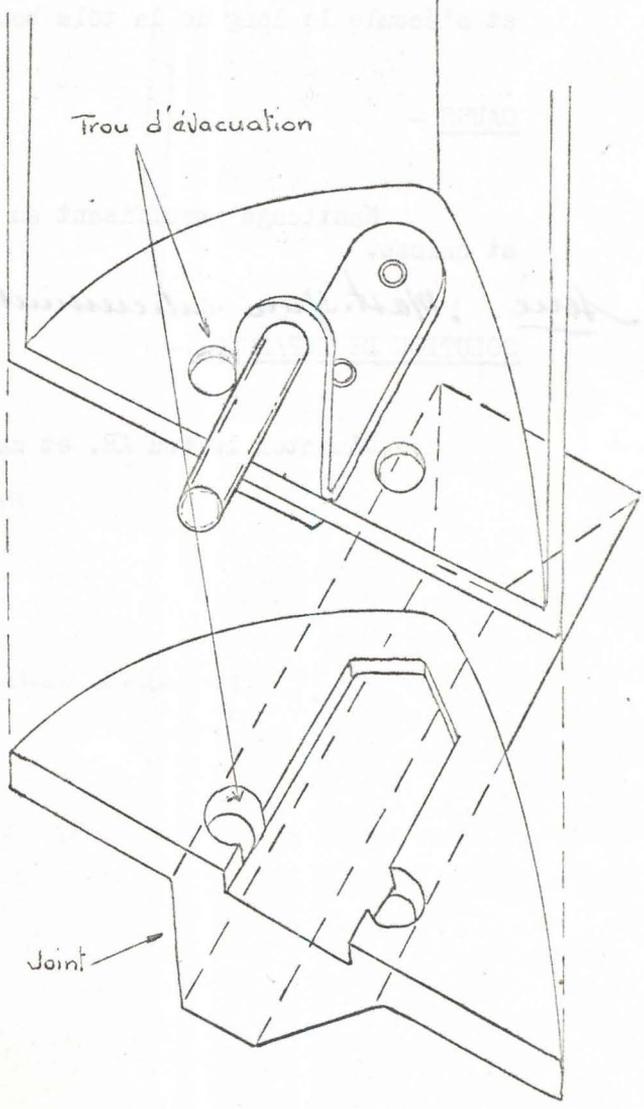
ENTREE D'EAU PAR FEUX AR

Pas d'évacuation de l'eau pénétrant dans le feu.

Percer deux trous d'évacuation dans la base du feu et dans joint caoutchouc.
