DIRECTION DE LA QUALITE

404

ENTREES D'EAU

MARS 1966

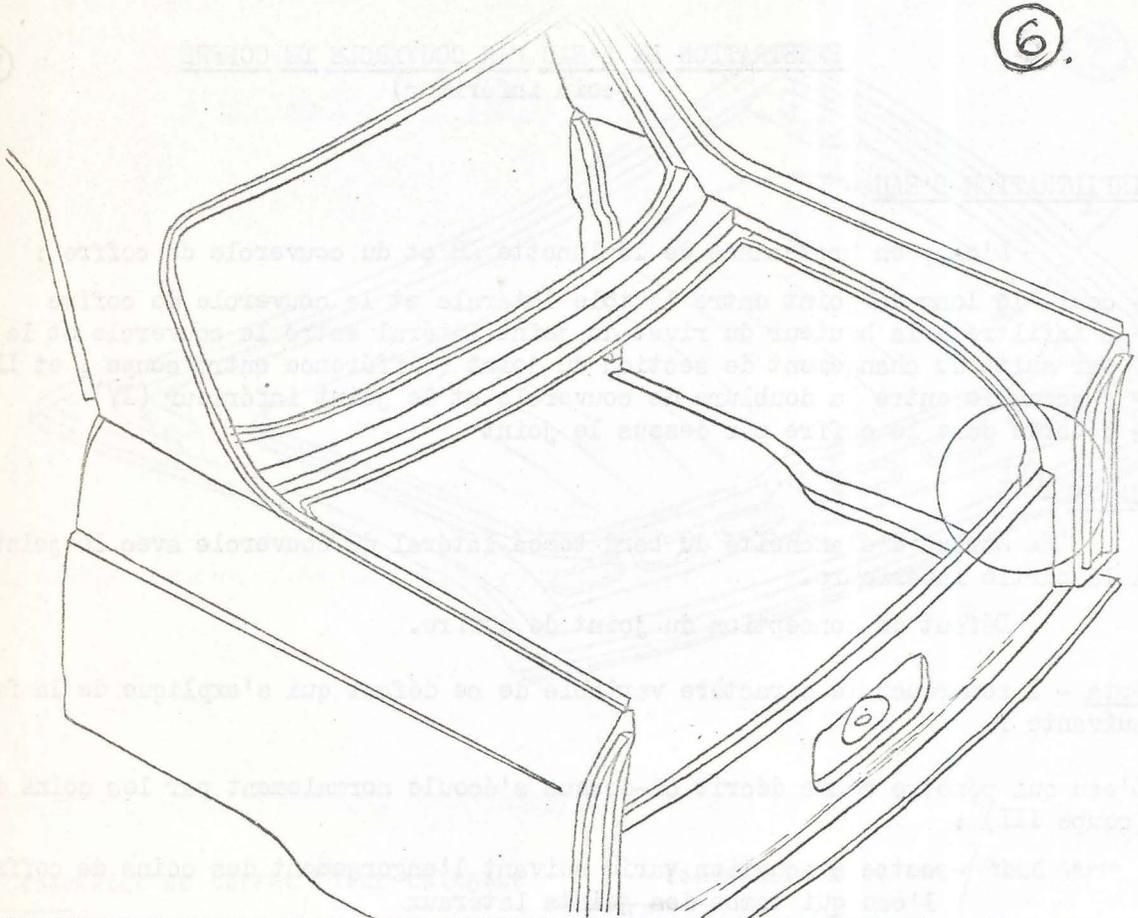
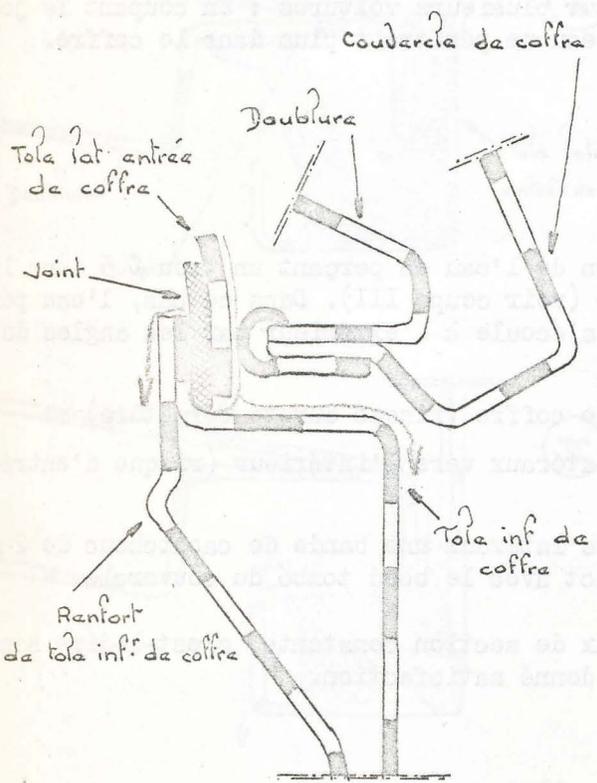
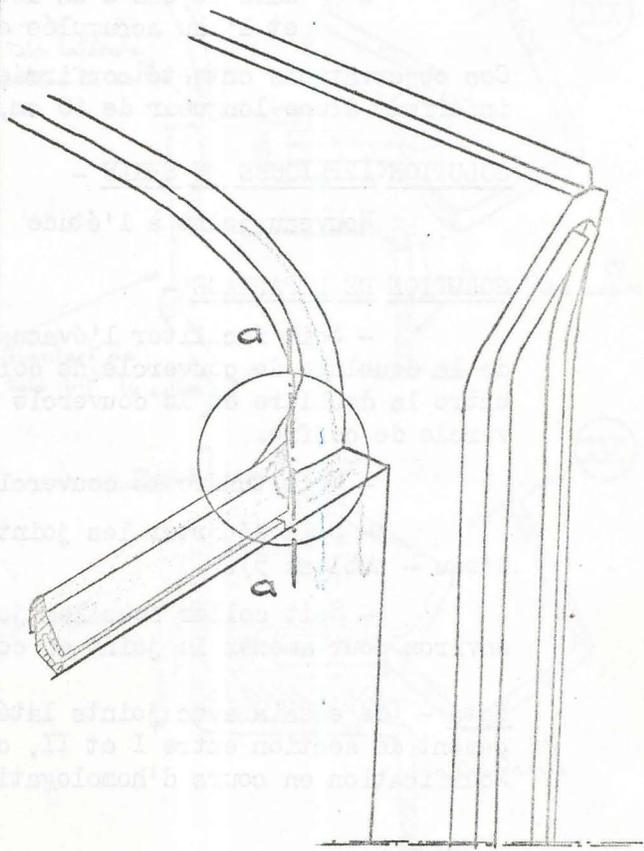
ENTREE D'EAU PAR COIN INF. ENTREE DE COFFRE

PENETRATION DE L'EAU PAR LE RIVET JOINT DE COFFRE

L'eau s'écoule le long du joint de coffre, passe par le trou de fixation du rivet et tombe à l'intérieur du coffre sur le plancher AR.

Mauvais sertissage du rivet.

Changer le rivet contre boulon monté au mastic.

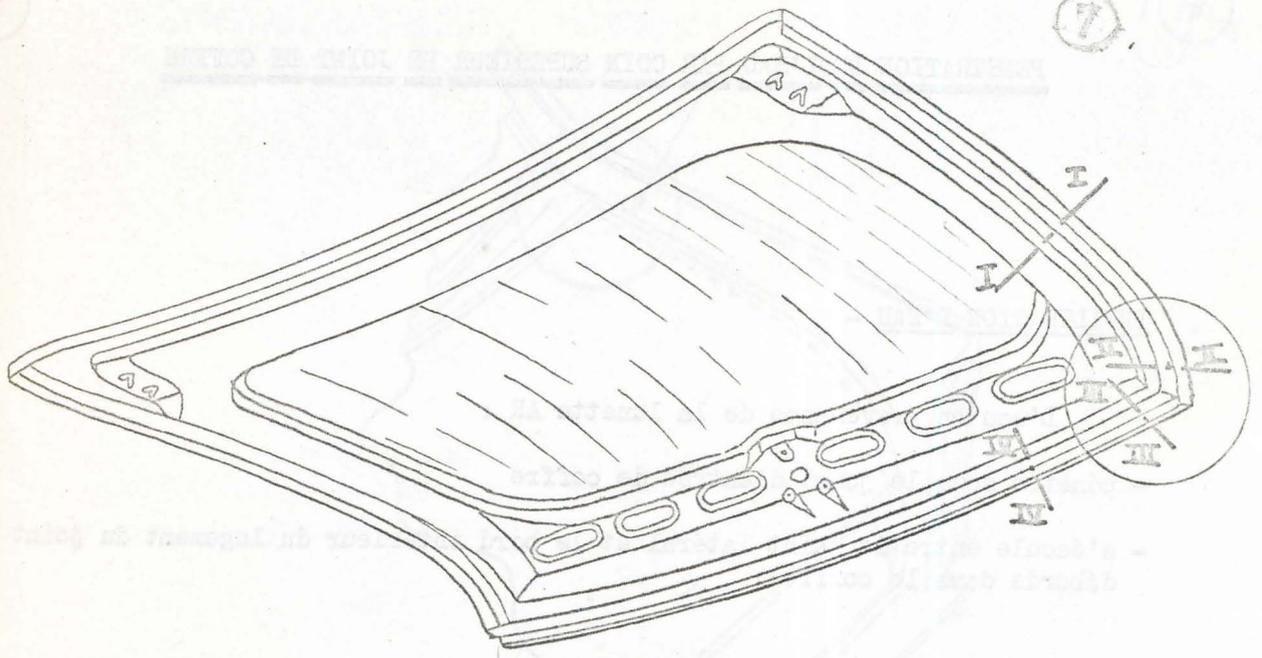
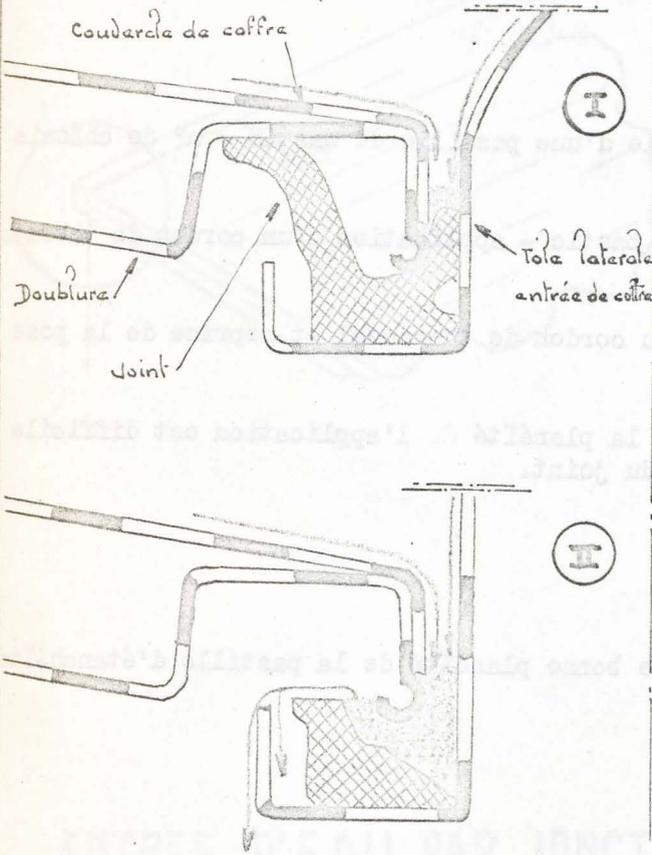
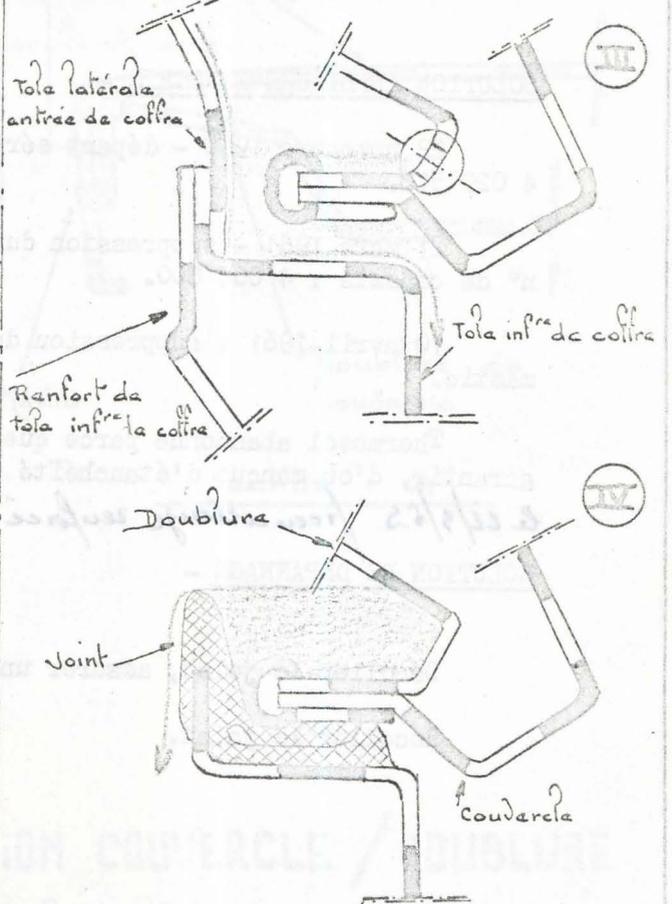
ENTREE D'EAU PAR COIN INF. LATERAL DE COFFRE

PENETRATION DE L'EAU PAR COUVERCLE DE COFFRE
(coin inférieur)

- coule le long du joint entre la tôle latérale et le couvercle de coffre
- s'infiltré à la hauteur du rivet du joint latéral entre le couvercle et le joint par suite du changement de section du joint (différence entre coupe I et II)
- s'accumule entre la doublure de couvercle et le joint inférieur (IV)
- déborde dans le coffre par dessus le joint

Manque d'étanchéité du bord tombé latéral du couvercle avec le joint latéral à la partie inférieure.

Défaut de conception du joint de coffre.

Ces observations ont été confirmées sur plusieurs voitures : en coupant le joint inférieur d'une longueur de 10 cm, l'eau ne pénètre plus dans le coffre.

- Soit faciliter l'évacuation de l'eau en perçant un trou ϕ 5 dans le coin de la doublure de couvercle de coffre (voir coupe III). Dans ce cas, l'eau pénètre entre la doublure et le couvercle et s'écoule à l'extérieur par les angles du couvercle de coffre.

- Soit tendre le couvercle de coffre (risque dureté fermeture)
- Soit déporter les joints latéraux vers l'intérieur (risque d'entrée d'eau - tableau 5).
- Soit coller sous les joints latéraux une bande de caoutchouc de 2 mm environ pour amener le joint en contact avec le bord tombé du couvercle.

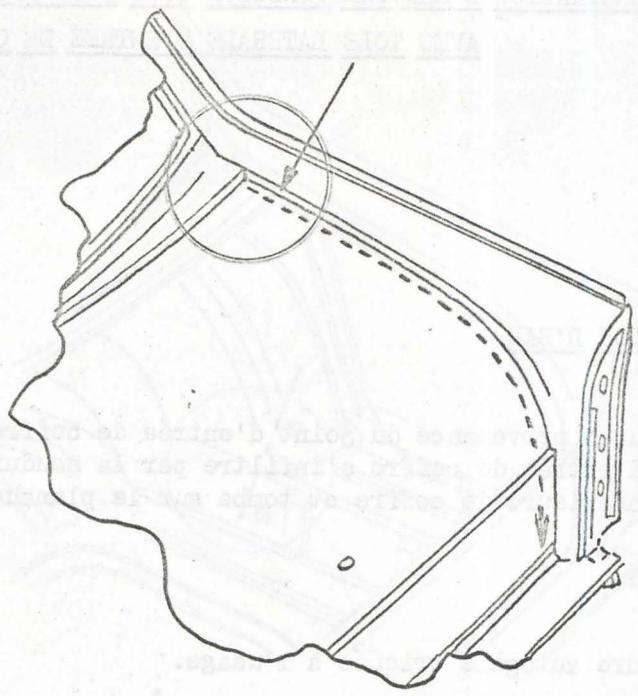
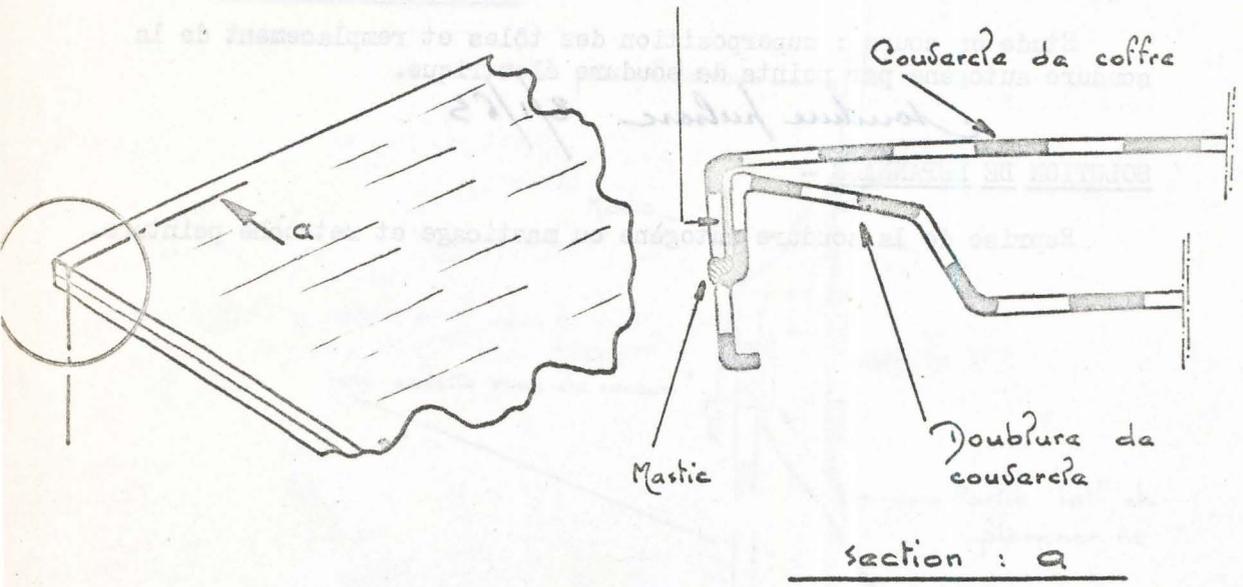
ENTREE D'EAU PAR COUVERCLE DE COFFRE

PENETRATION DE L'EAU PAR COIN SUPERIEUR DE JOINT DE COFFRE

- pénètre sous le joint d'entrée de coffre
- s'écoule entre le joint latéral et le bord intérieur du logement du joint et déborde dans le coffre

Mauvaise planéité du produit d'étanchéité sous le joint dans le coin supérieur d'entrée de coffre

Mauvaise application du joint.

Décoller le joint, assurer une bonne planéité de la pastille d'étanchéité.

Recoller le joint.

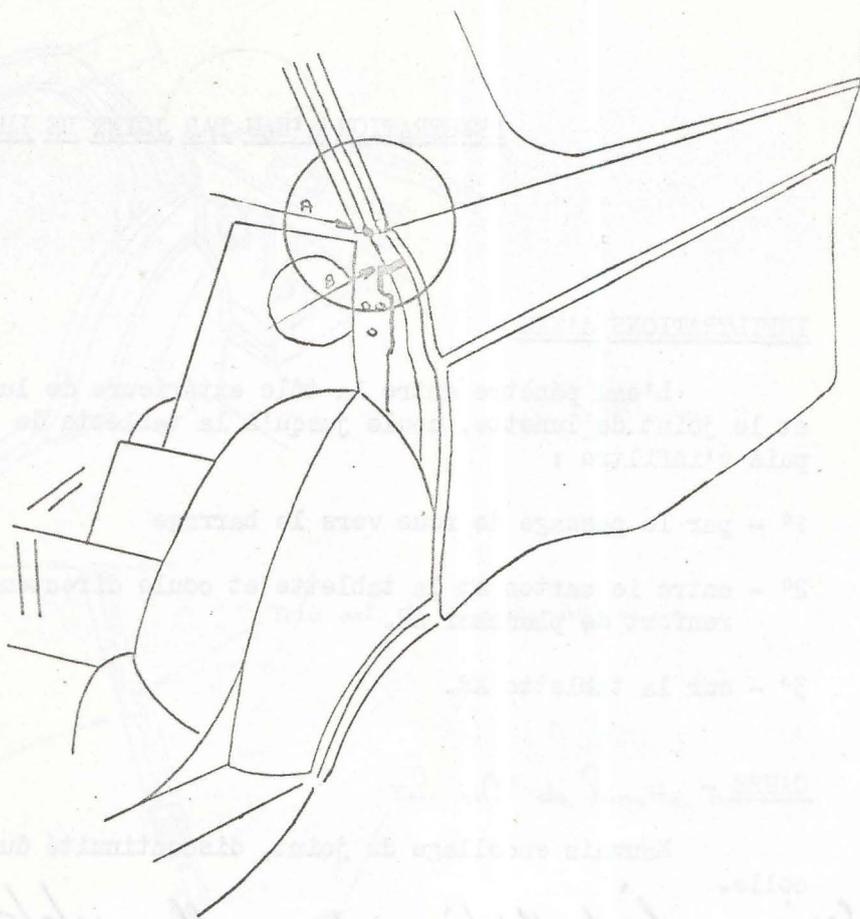
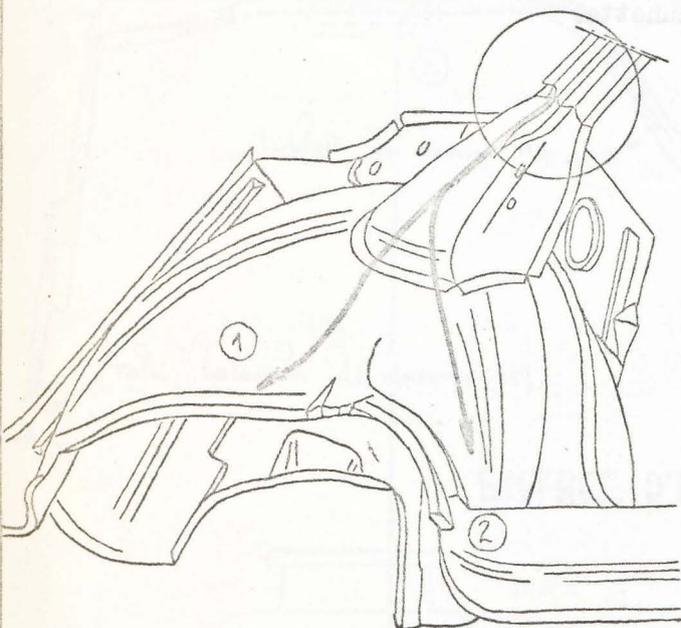
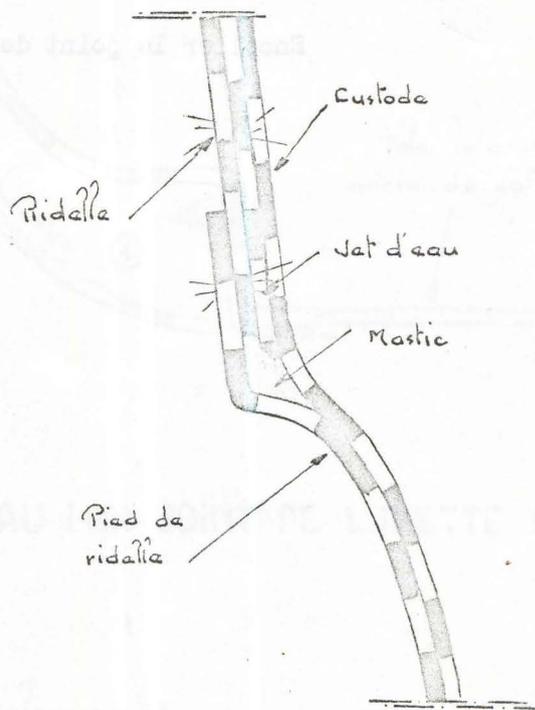
ENTREE D'EAU PAR PIED DE RIDELLE

PENETRATION DE L'EAU PAR JONCTION PAVILLON ET
ARMATURE LUNETTE AR

Démonter l'enjoliveur et mastiquer coins supérieur et inférieur.

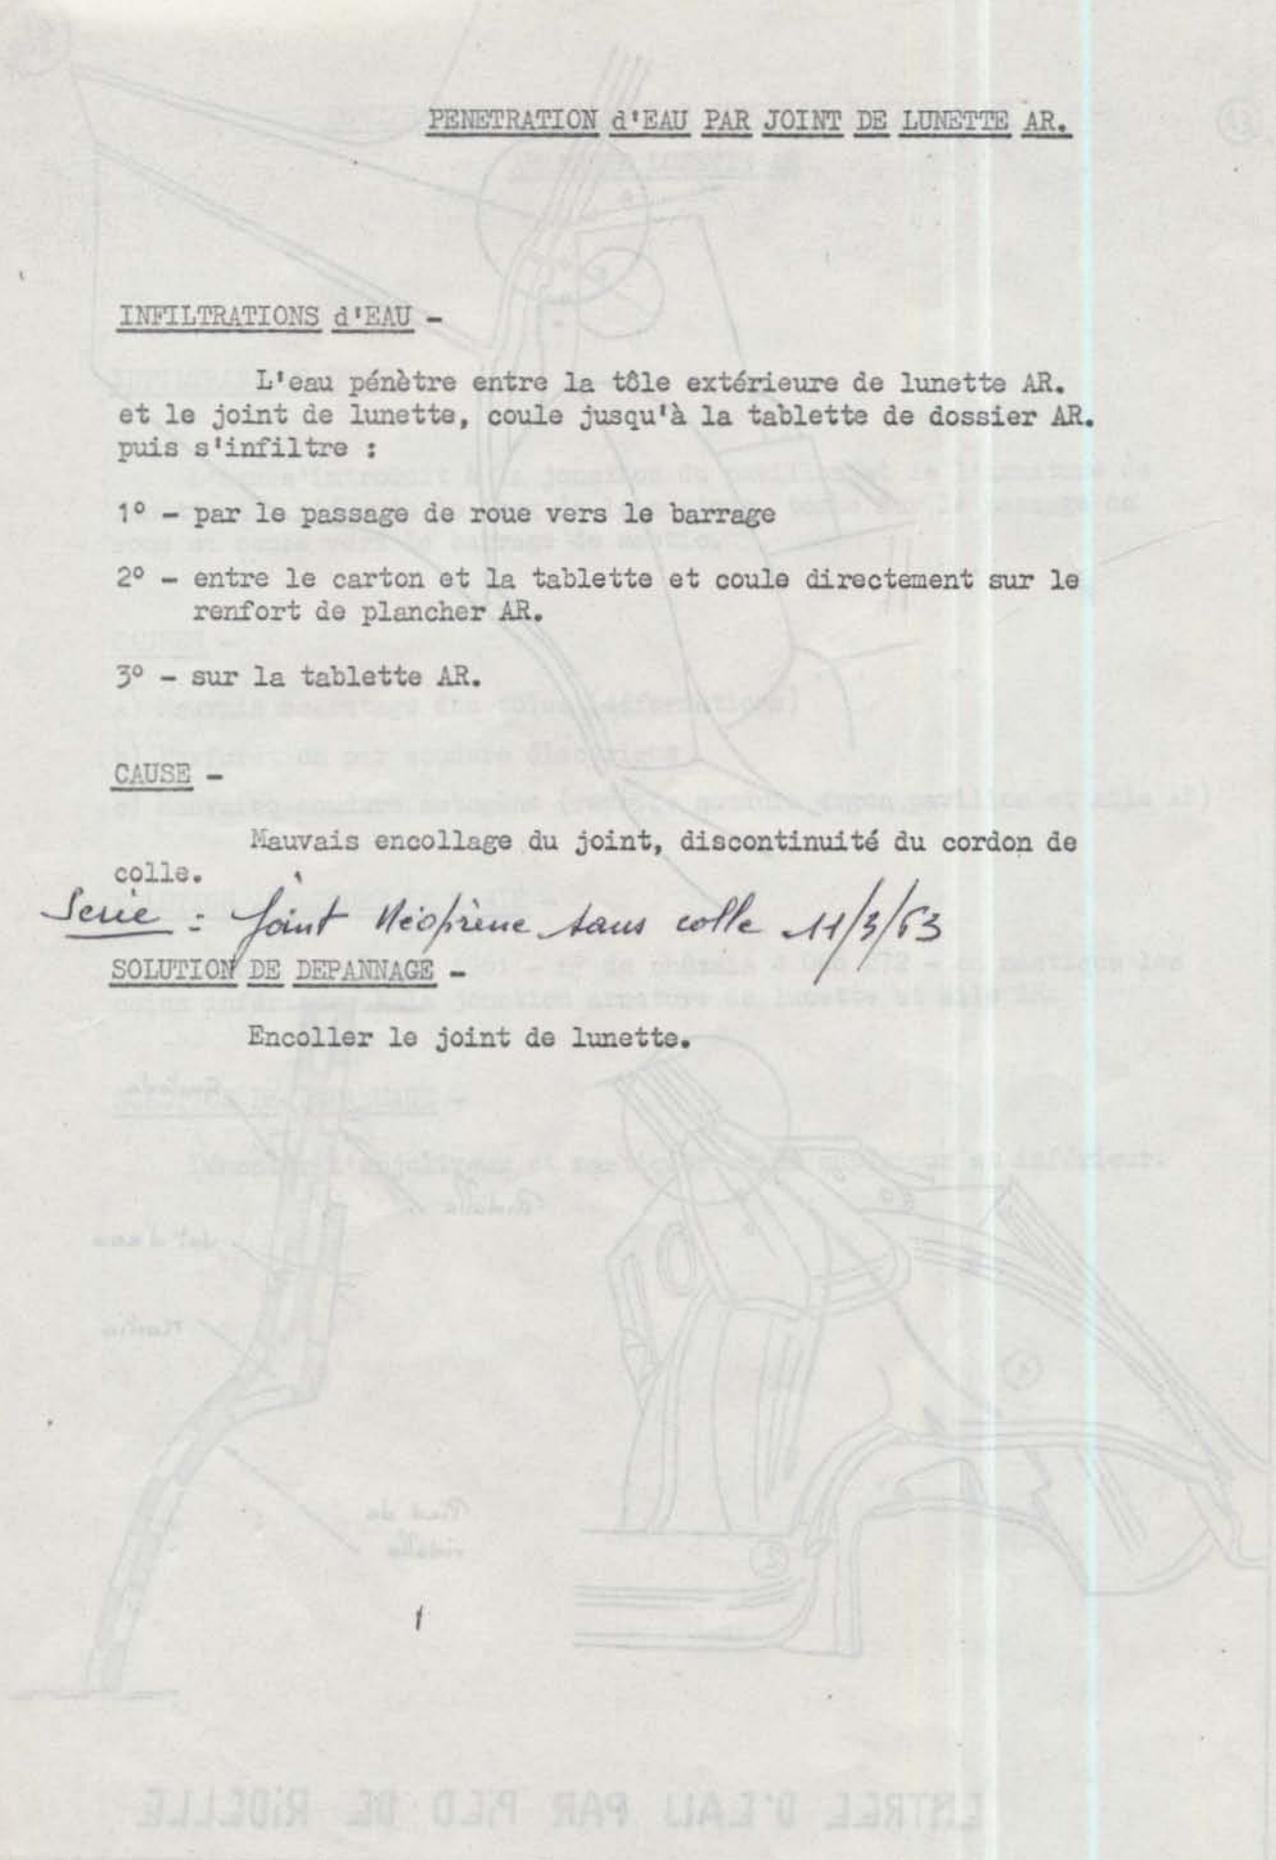
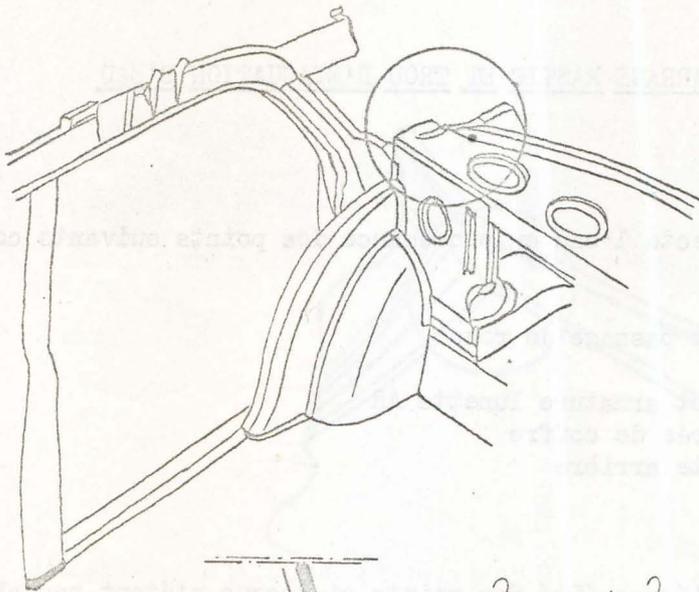
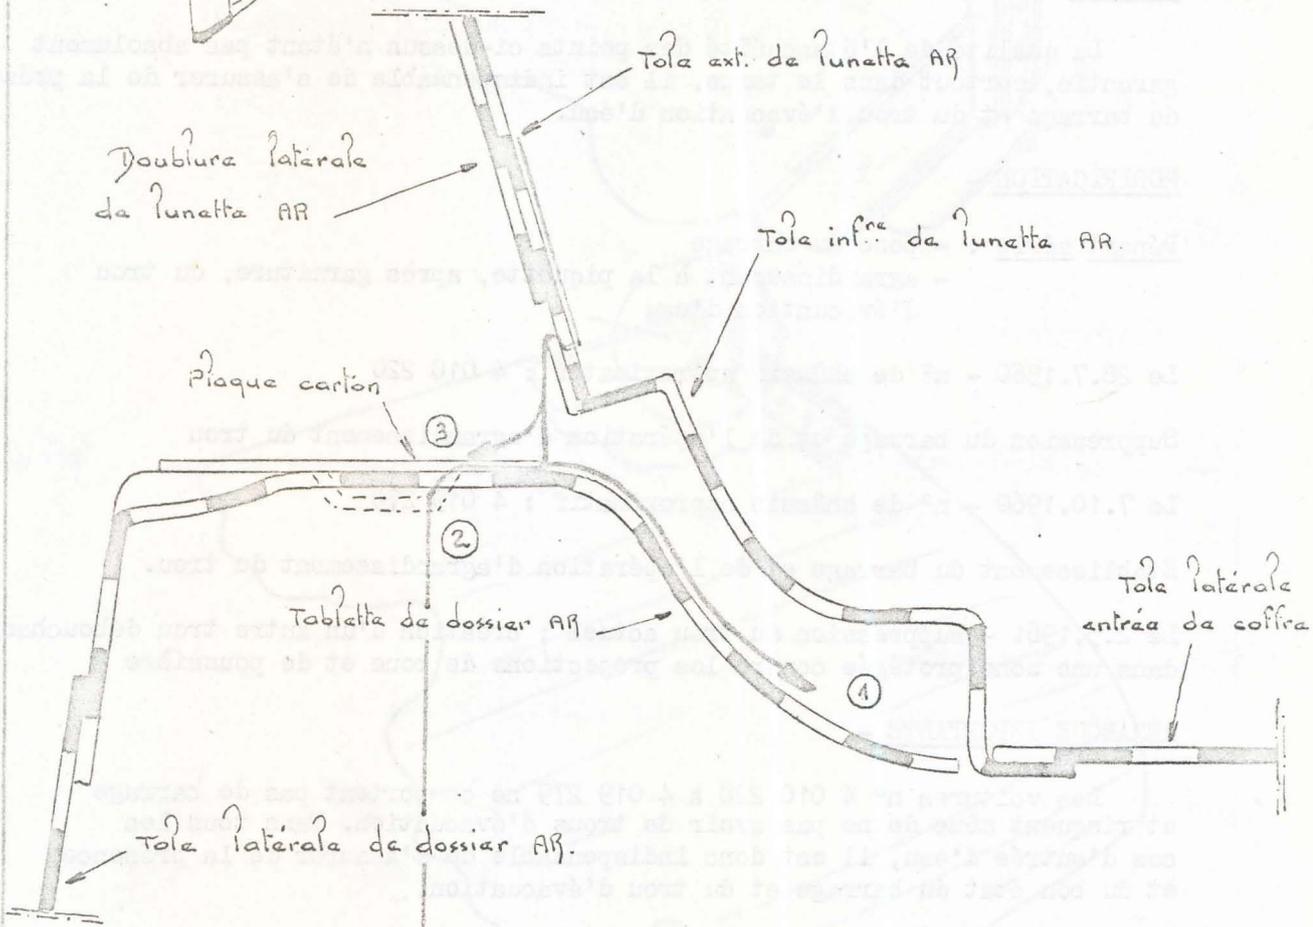
ENTREE D'EAU PAR JOINT DE LUNETTE AR

PENETRATION d'EAU PAR JOINT DE LUNETTE AR.

Encoller le joint de lunette.

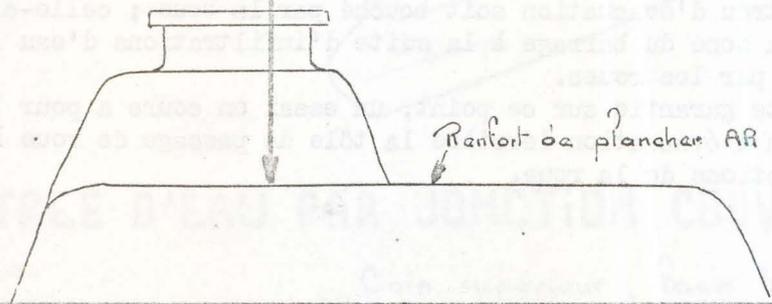
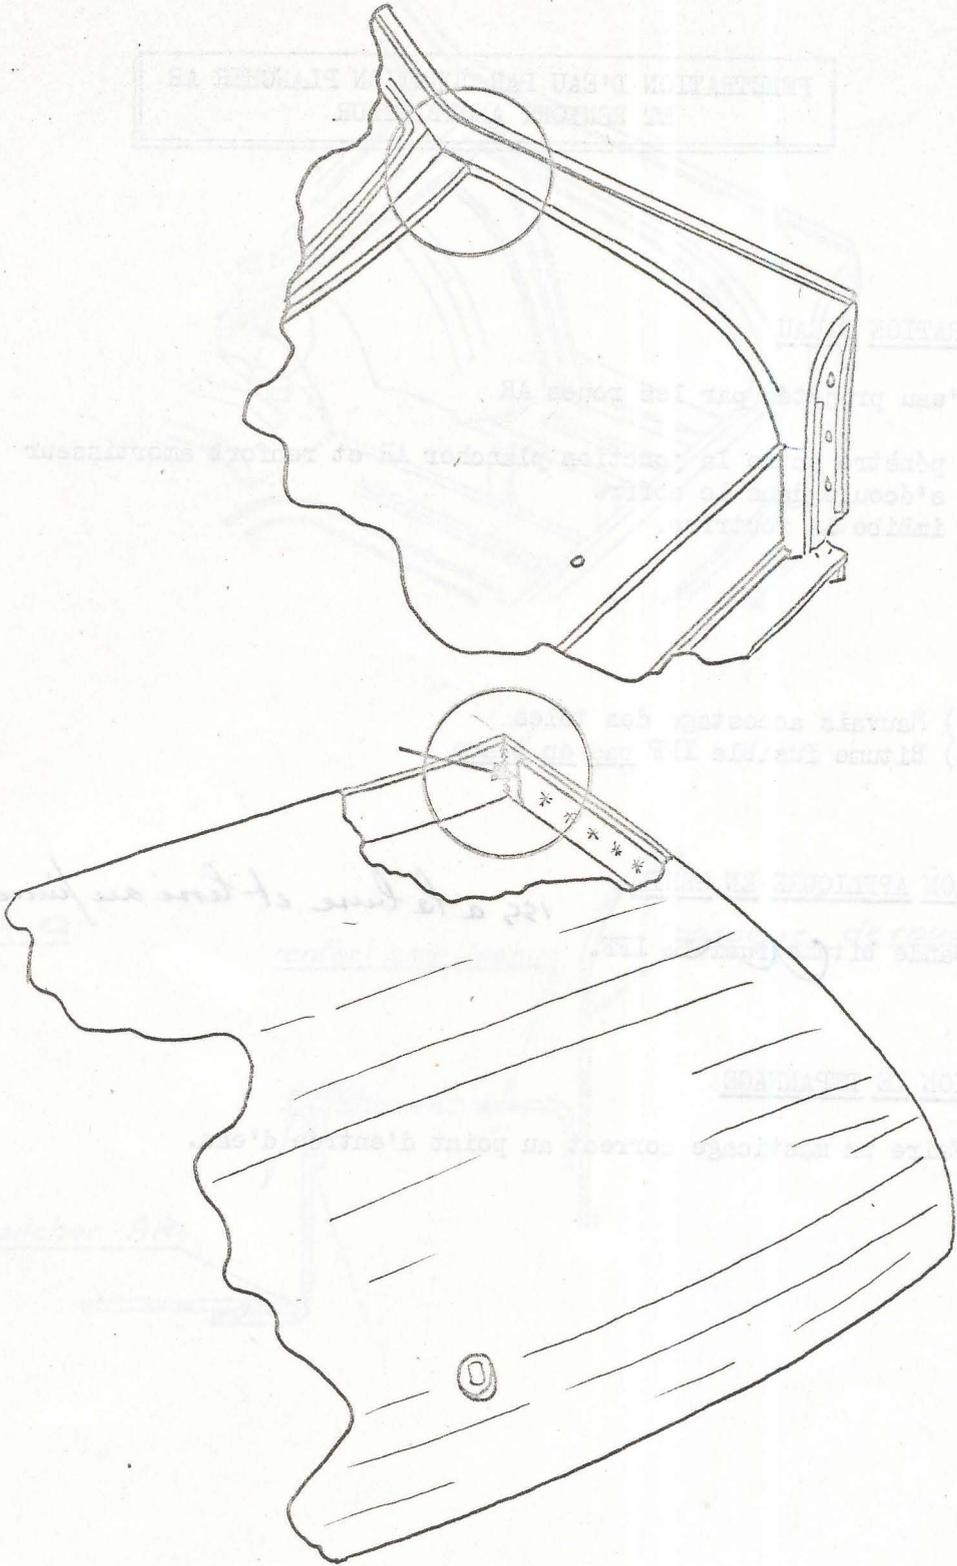
BARRAGE MASTIC ET TROU D'EVACUATION D'EAU

Le 7.11.1960 - application avant assemblage d'un cordon de bitumastic entre le passage de roue et l'aile AR. Le but principal recherché est d'éviter que le trou d'évacuation soit bouché par la boue ; celle-ci se dépose dans la zone du barrage à la suite d'infiltrations d'eau boueuse projetée par les roues.

Pour obtenir toute garantie sur ce point, un essai en cours a pour but le déport du trou d'évacuation derrière la tôle de passage de roue à l'abri des projections de la roue.

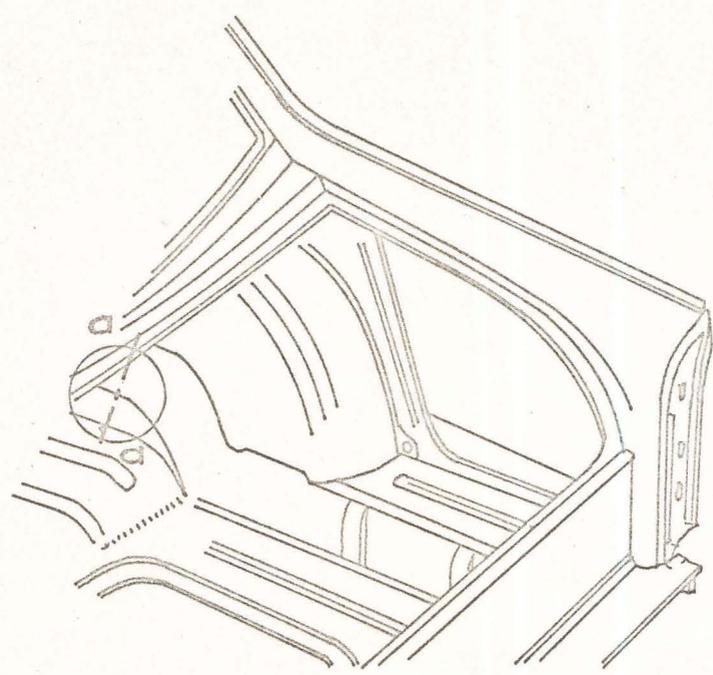
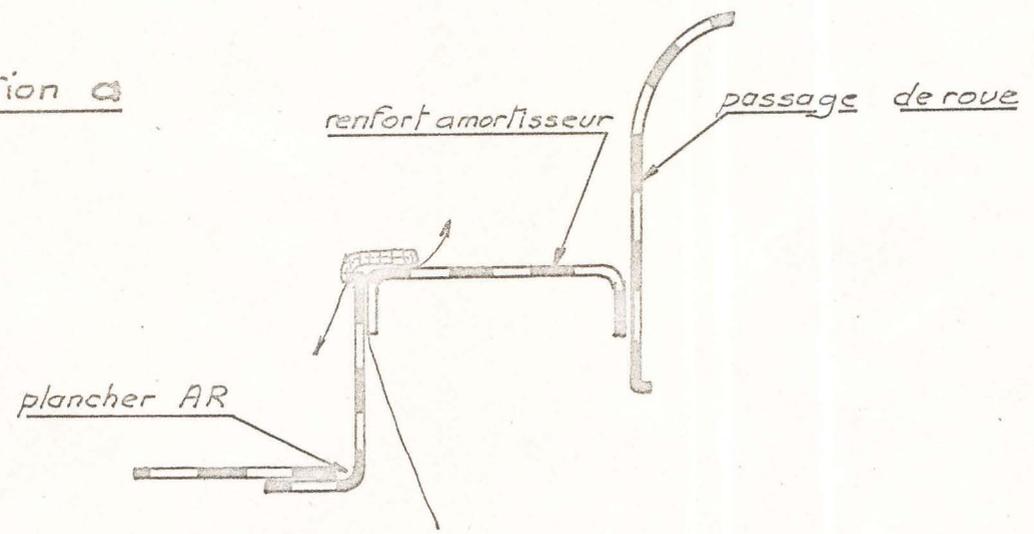
ENTRÉE D'EAU PAR JONCTION PLANCHER AR ET RENFORT AMORTISSEUR

PENETRATION D'EAU PAR JONCTION PLANCHER AR ET RENFORT AMORTISSEUR

Faire un masticage correct au point d'entrée d'eau.
